**CARACTERÍSTICAS GERAIS DO EDIFÍCIO DA COCHEIRA DOS COMBOIOS - LEVANTAMENTO**

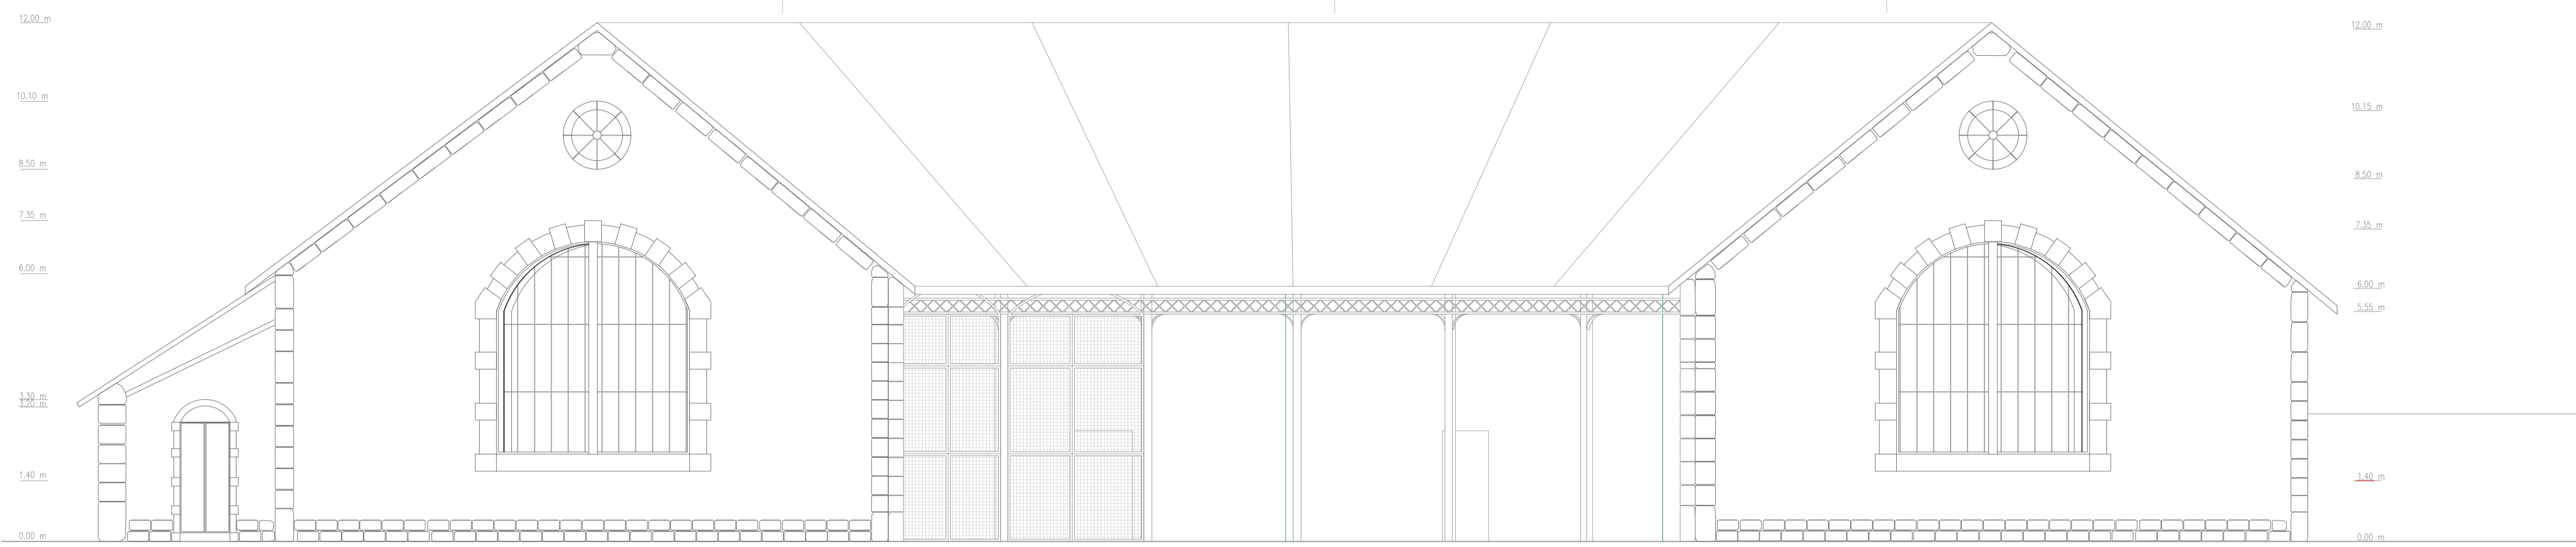
ALÇADO OESTE

CAIXILHO DAS JANELAS EM FERRO  
 AUSÊNCIA DE VIDRO NAS JANELAS  
 ESTRUTURA EM VIGAS METÁLICAS, APOIADAS EM PILARES METÁLICOS E NAOS PAREDES ESTRUTURAIS  
 PAREDE DE ALVENARIA COM APLICAÇÃO DE PEDRA DE CANTARIA NAS FACHADAS  
 COBERTURA APOIADA NA ESTRUTURA METÁLICA COMPOSTA POR RIPADO MADEIRA E TELHA LUSA  
 PRESENÇA DE GRADEAMENTO EM ALUMÍNIO ENTRE TRÊS PILARES
