Dissertação para obtenção do grau de Mestre em Arquitectura - Universidade da Beira Interior

CONVERSEMOS SOBRE CASAS - UMA REABILITAÇÃO NA MURTOSA

Projecto de
Reabilitação

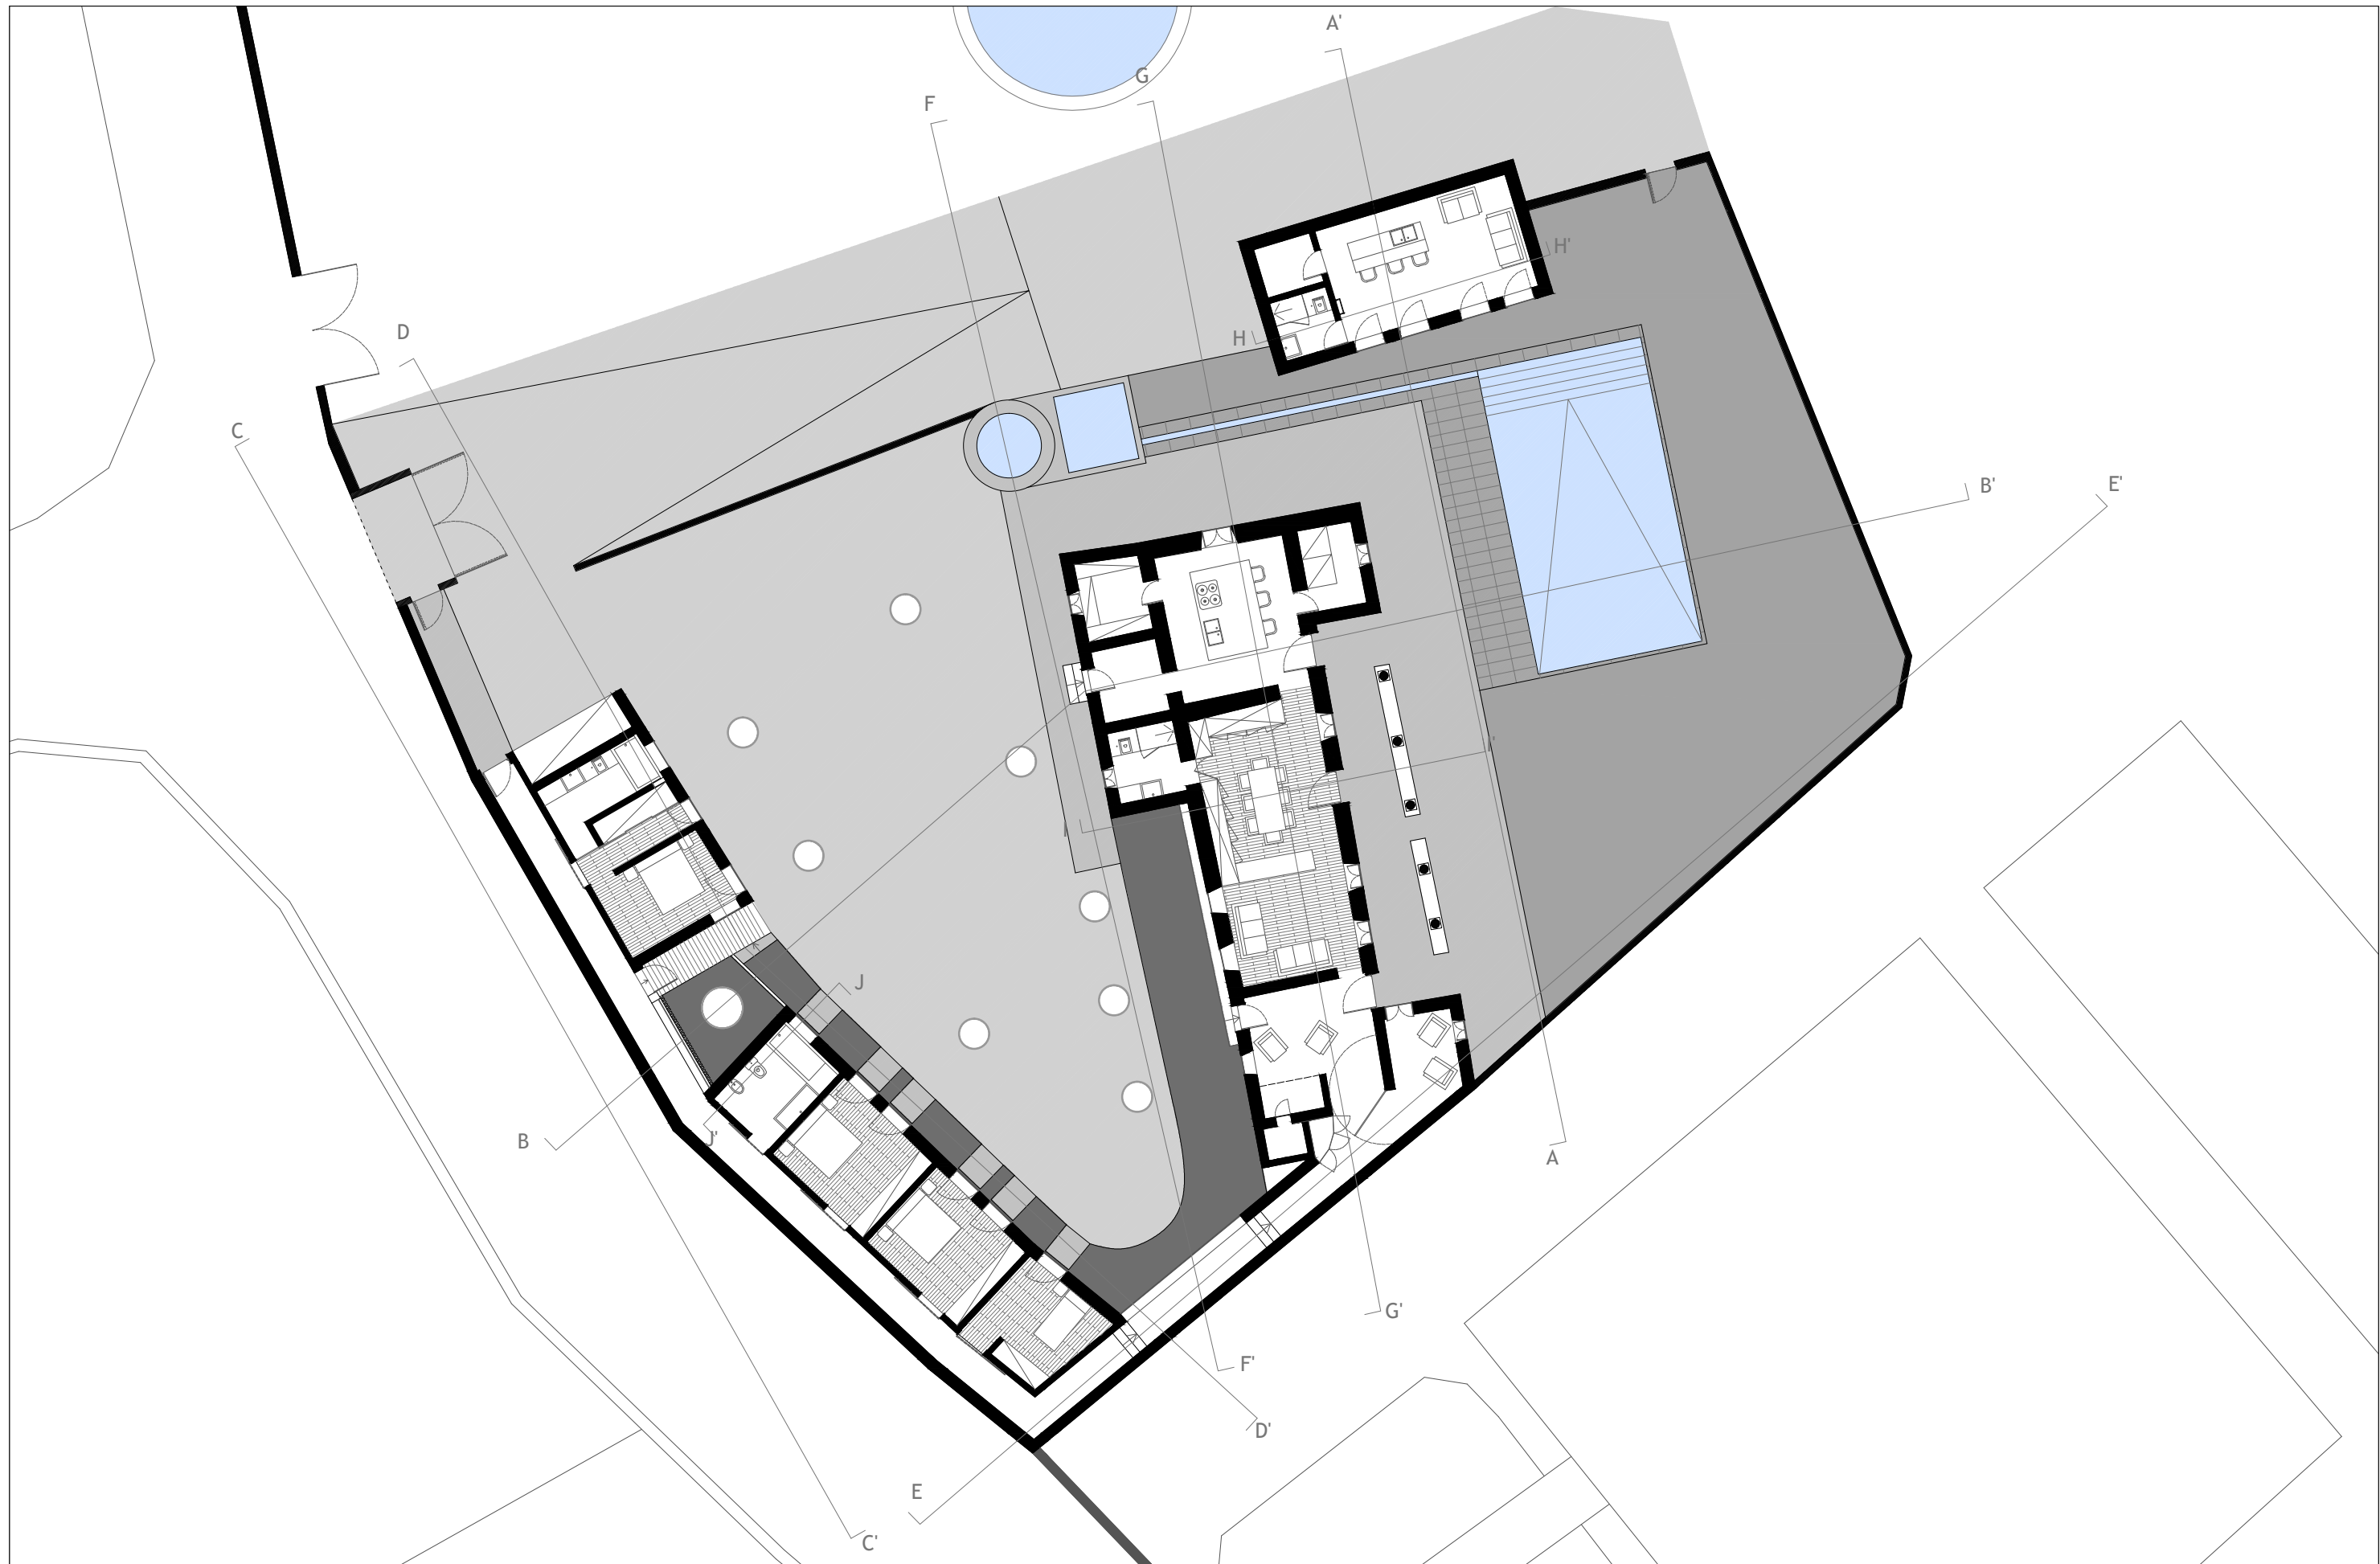
Dissertação para obtenção do grau de Mestre em Arquitectura - Universidade da Beira Interior		Outubro 2016	
CONVERSEMOS SOBRE CASAS - UMA REABILITAÇÃO NA MURTOSA		Discente: Ana Margarida H. B. Tavares Orientador: Prof. Doutor Arq.º Miguel João Mendes do Amaral Santiago Fernandes	Anexos: Folha 10
Designação: Planta de identificação de cortes		Escala: 1/200	Projecto de Reabilitação

Folha 10 - Folha indicativa dos cortes - Escala 1_200
