Corte Construtivo de Fachada

nome do projecto **UMA** - Proposta para um espaço ecuménico

**16**

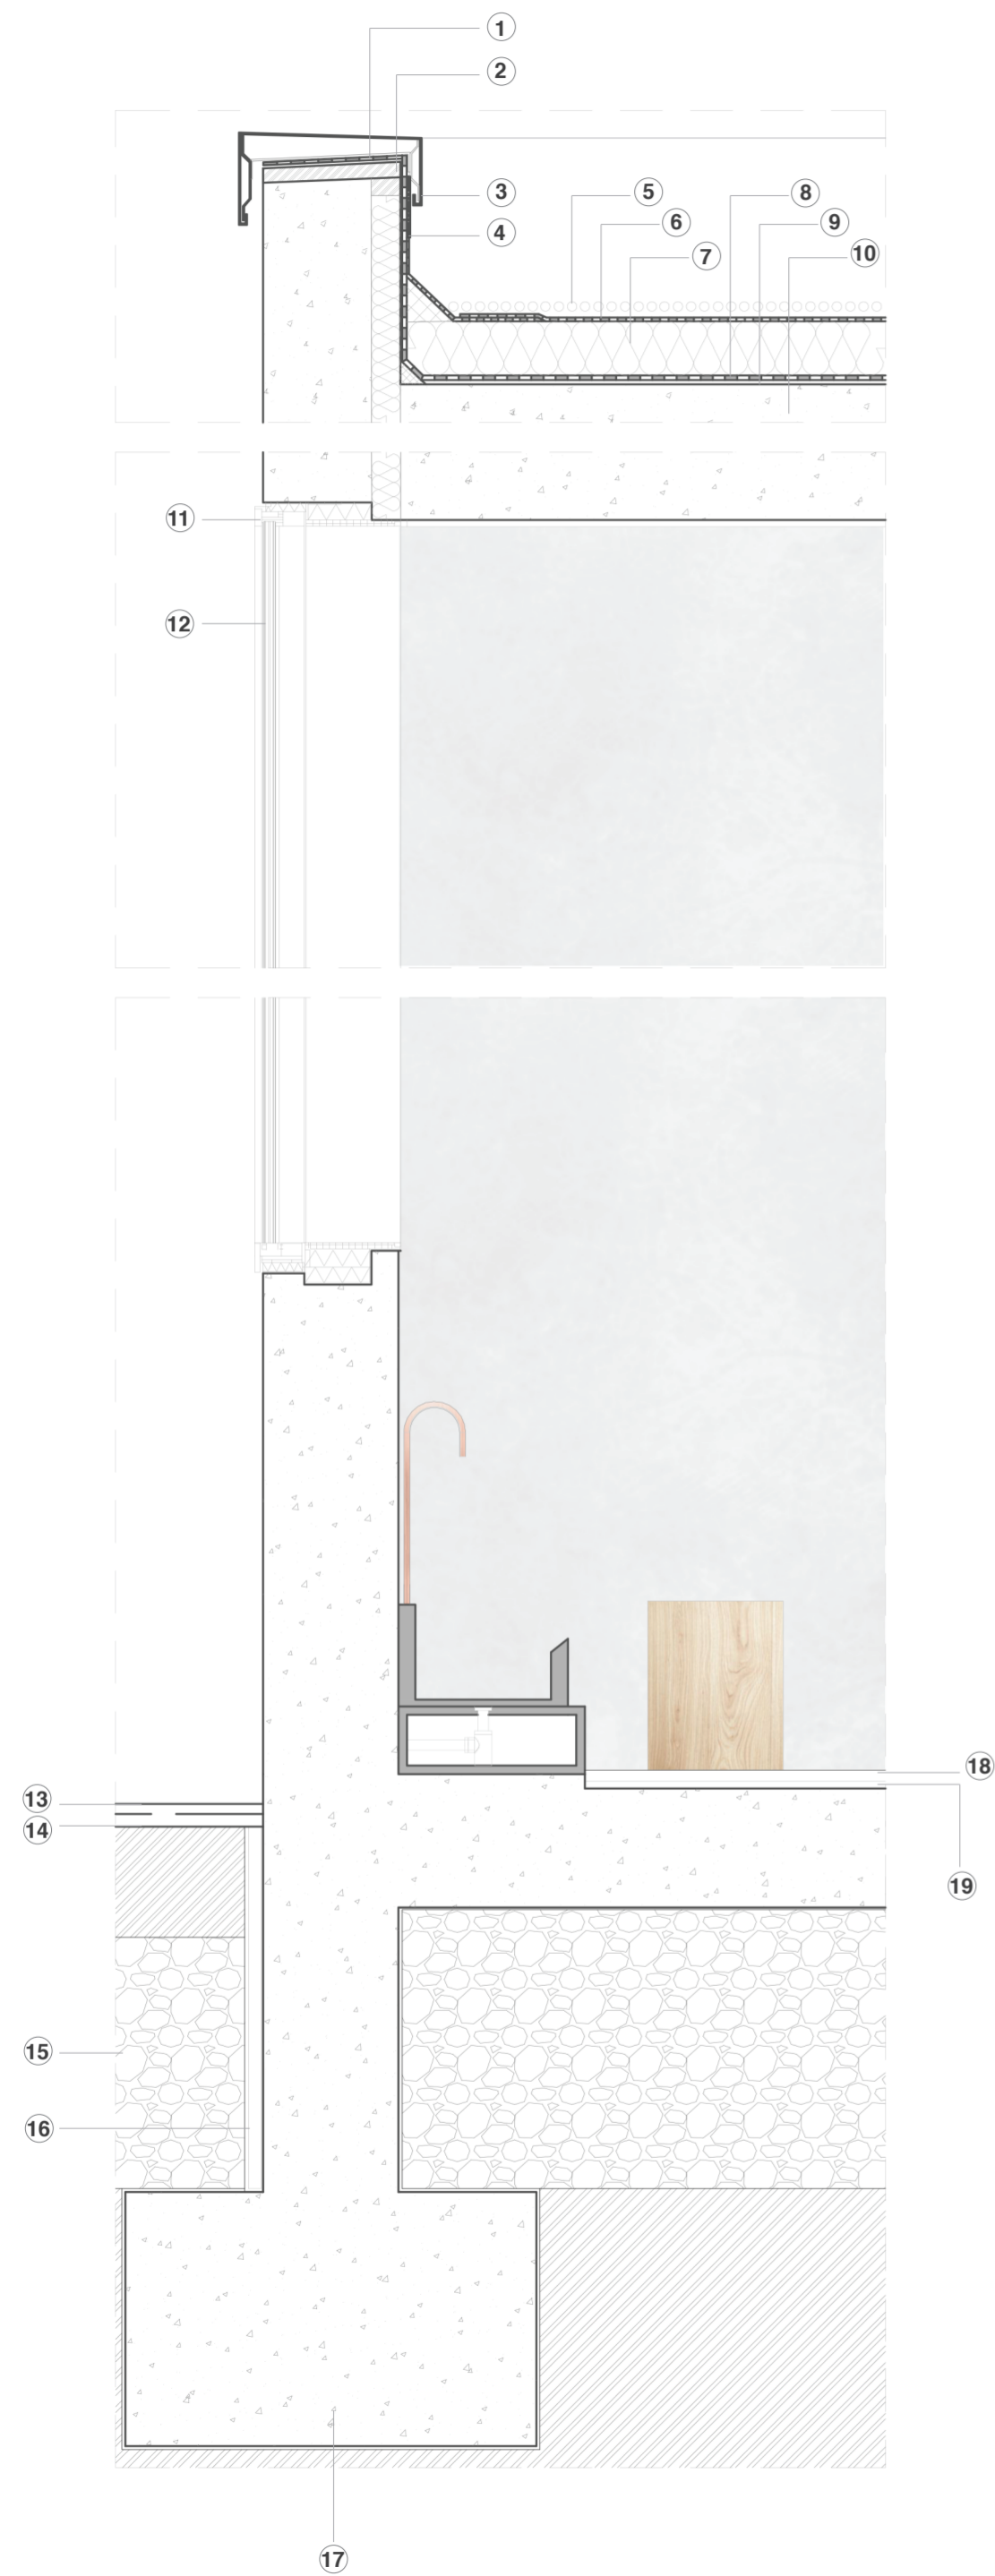
**Pormenor A**

**Área dos lavatórios de ablução antecedente ao acesso à mesquita.**

- 1 Tela betuminosa sem protecção
- 2 Prancha de Madeira
- 3 Chapa de capeamento
- 4 Tábua de barbante
- 5 Camada de seixo
- 6 Tela impermeabilizante
- 7 Isolamento Térmico
- 8 Barreira de vapor
- 9 Camada separadora
- 10 Laje de betão
- 11 Caixilharia em alumínio revestido a pó
- 12 Vidros triplos: lâmina de vidro de segurança; cavidade de 12 mm; vidro de 8 mm; cavidade de 12 mm; vidro temperado 8 mm
- 13 Pavimento Exterior
- 14 Terreno
- 15 Terreno comprimido
- 16 Manta de protecção
- 17 Sapata
- 18 Pavimento de microcimento
- 19 Betonilha de cimento

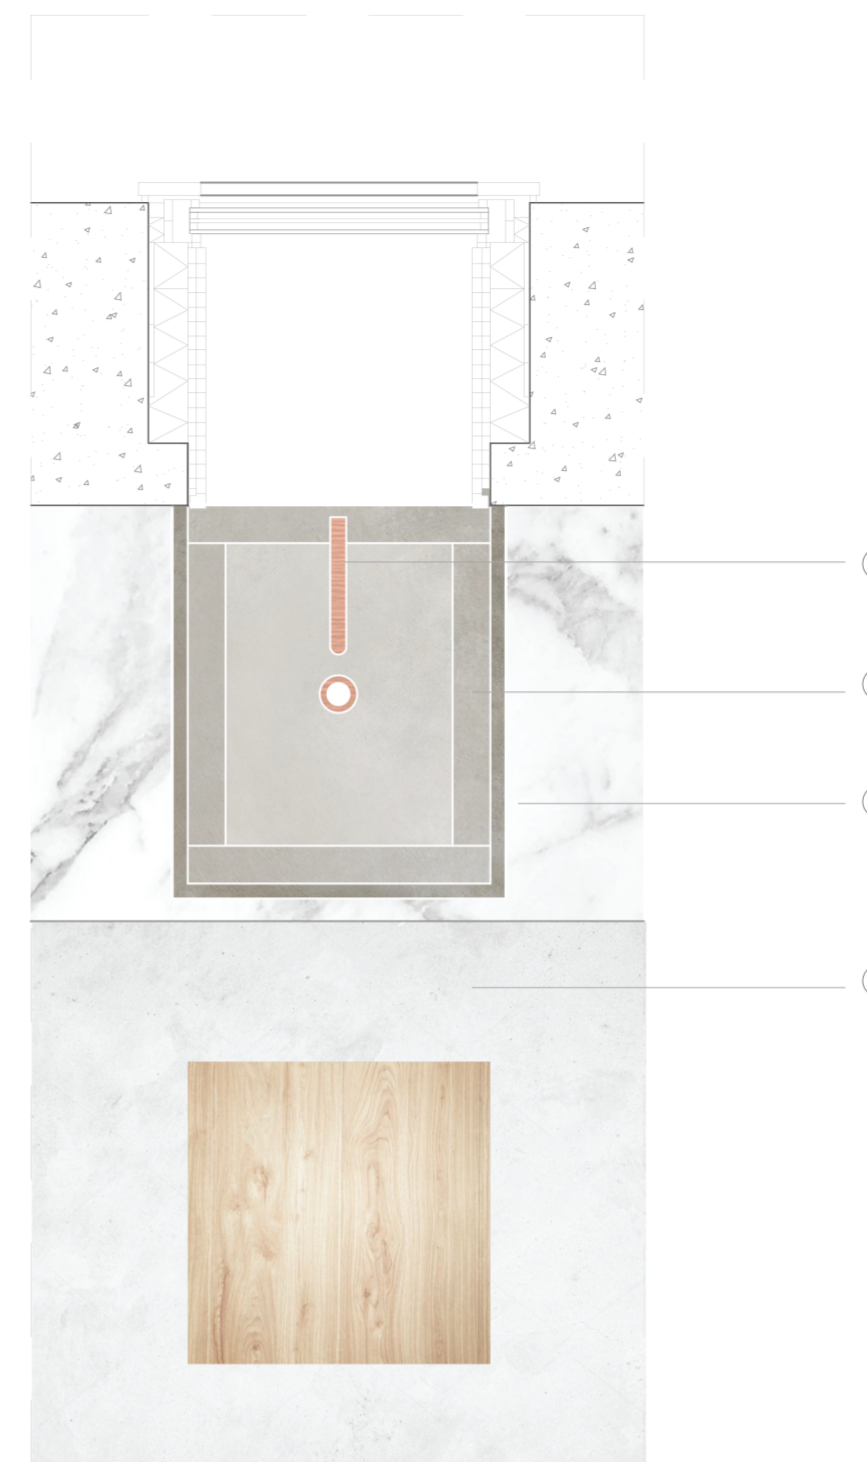
**Pormenor B**

Planta de lavatório de ablução

- 1 Torneira de cobre
- 2 Lavatório de pedra de lava
- 3 Placa de mármore estremo
- 4 Pavimento de microcimento

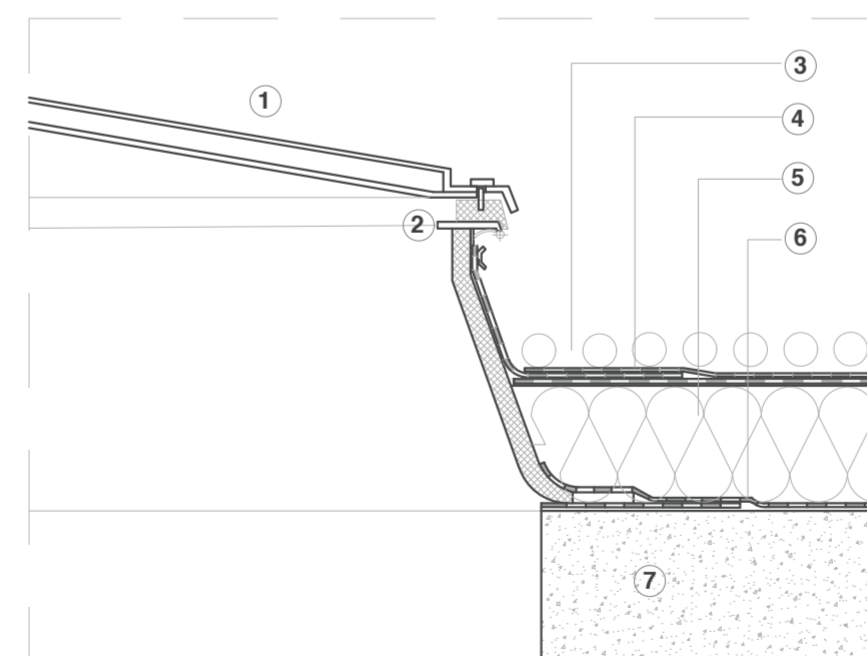
**Pormenor C**

Corte Construtivo de Clarabóia  
**Clarabóia em cobertura plana**

- 1 Clarabóia
- 2 Bordo
- 3 Capa de gravilha
- 4 Impermeabilizante com membranas betuminosas e betumes poliméricos
- 5 Isolamento térmico
- 6 Barreira de pára-vapor
- 7 Laje de Betão
