Corte cooperativa fruto-hortícola

EIRAS — DO PASSADO PARA O FUTURO  
Rehabitar o espaço público e reabilitar a paisagem

Universidade da Beira Interior  
27165 Inês Filipa Pereira da Silva

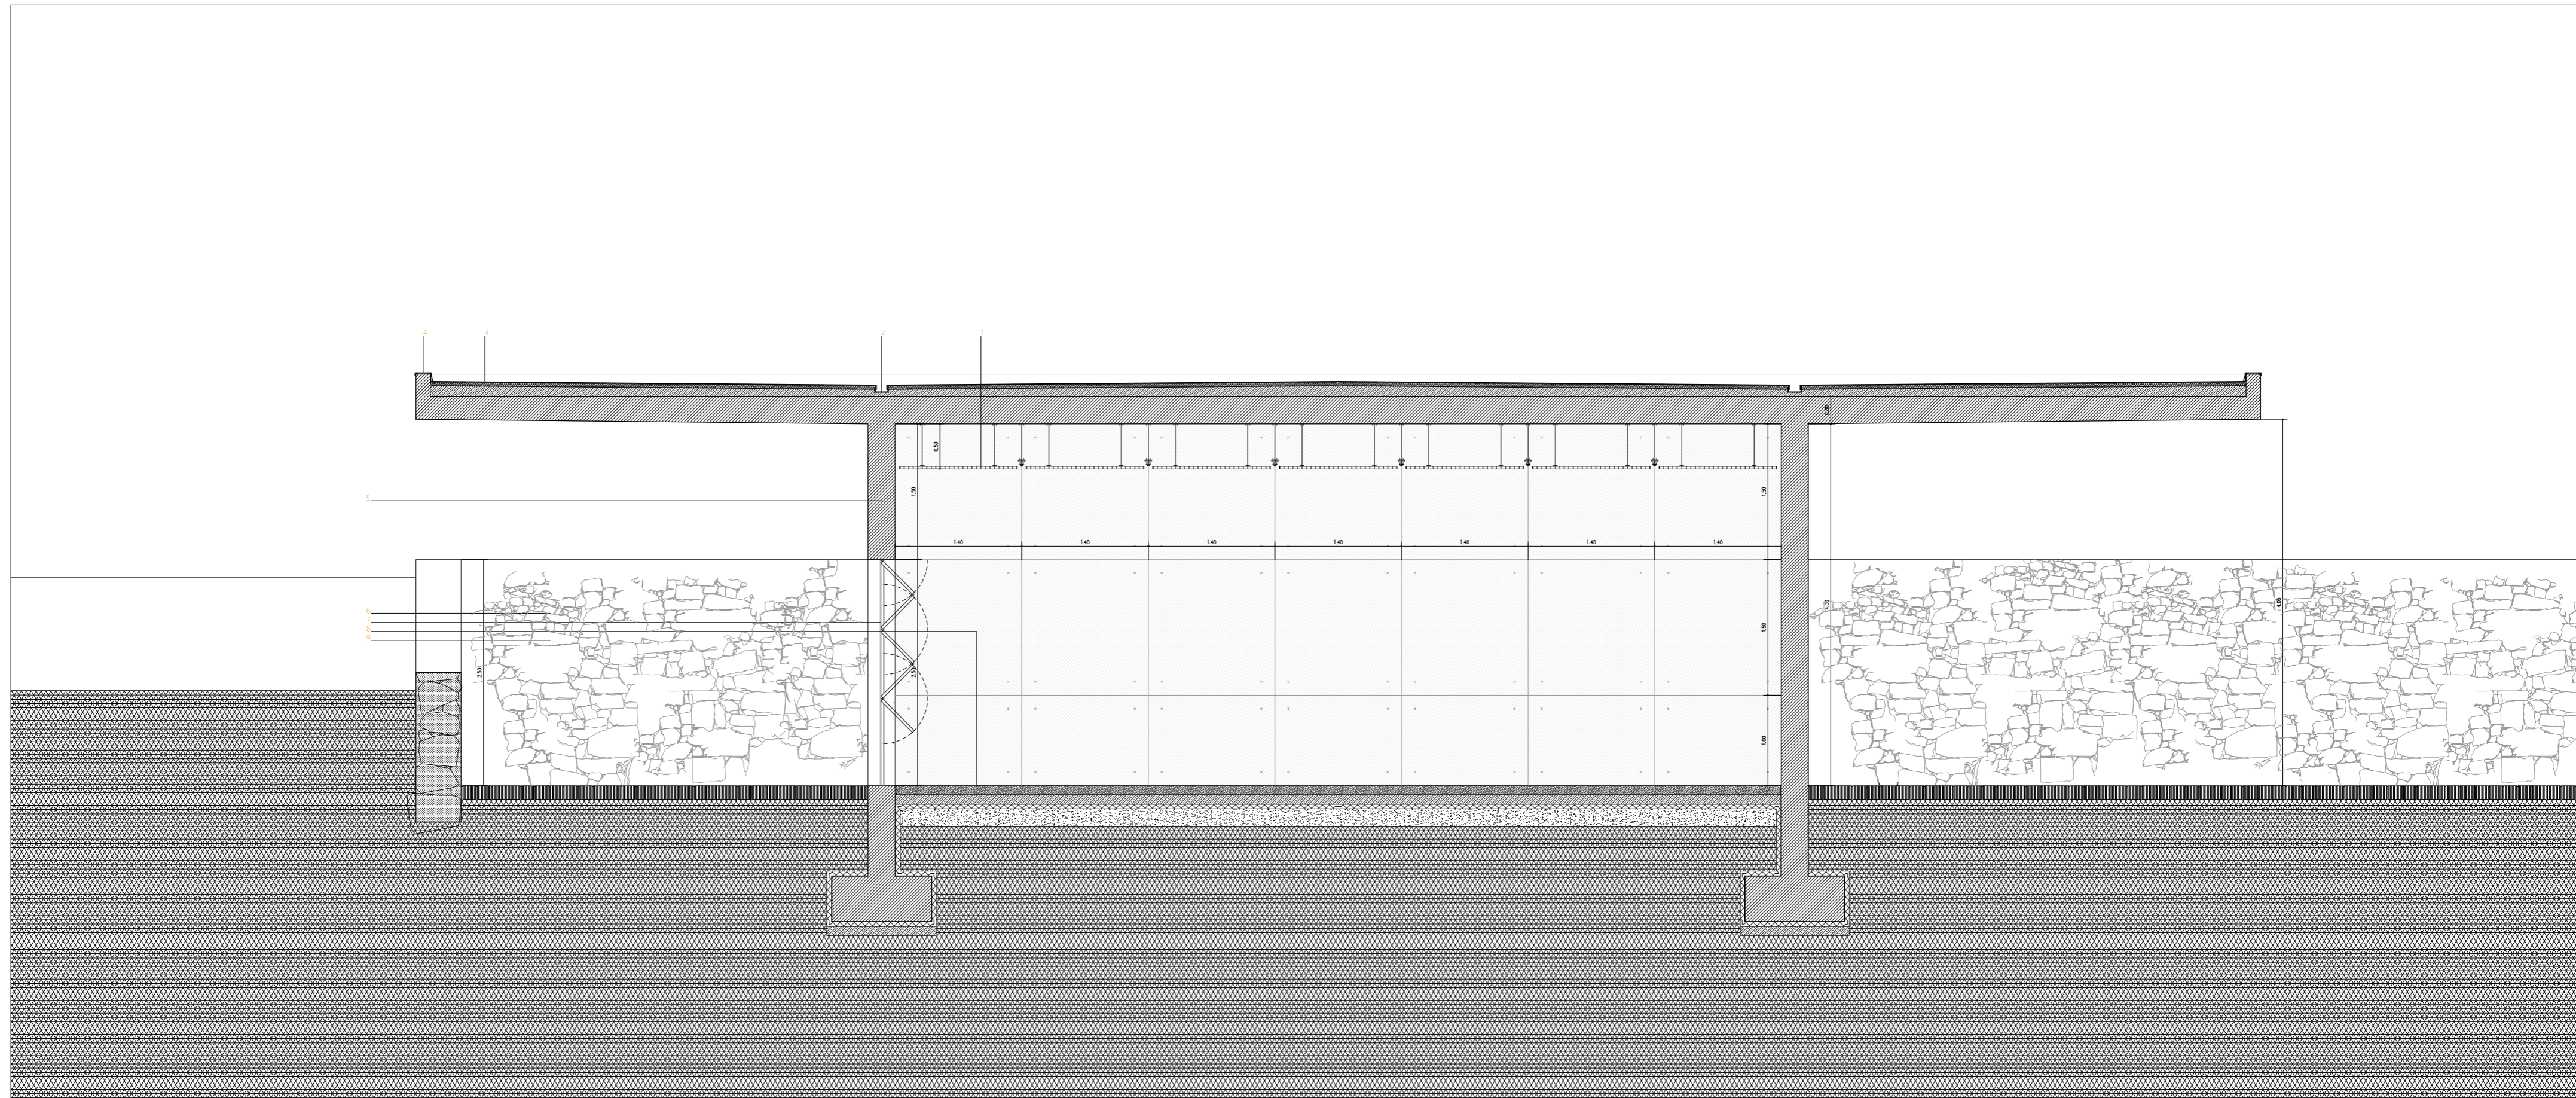
- 1 Rufo em chapa metálica 2 Revestimento em chapa de zinco com isolamento térmico XPS 3 Calceira em chapa de zinco 4 Teto falso em grelha metálica 5 Parede de betão  
6 Muro de suporte em pedra de granito 7 Portão em chapa de zinco 8 Pavimento interior em betonilha afagada 9 Pavimento exterior em cubos de granito
