Localização: Sapeira

Data: 12/03/2012

Dados Cronológicos

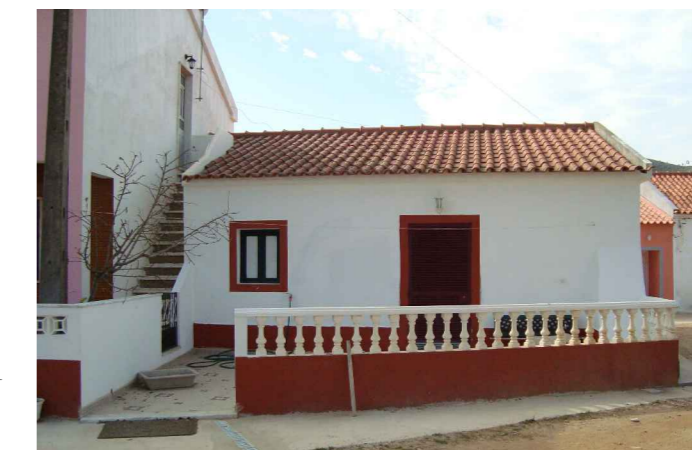
Fotografia Nº1

Data de Construção: Anterior ao ano 1900
 Construtor: Desconhecido
 Uso Inicial: Habitação
 Uso Actual: Habitação
 Restauros/Intervenções: Arranjos gerais realizados em 1972 e mais recentemente renovação das caixilharias.
 Estado de Conservação: O edifício encontra-se em bom estado de conservação.
 Informações Relevantes: -
