PROPOSTA DE REABILITAÇÃO DE  
HABITAÇÃO NO MEIO RURAL  
SÍTIO DA MÃE-DE-DEUS, ILHA DA MADEIRA

OBJECTO: PROJETO DE EXECUÇÃO  
ESQUEMA ESTRUTURAL DO CORPO ORIGINAL

FEVEREIRO 2016 PEÇA:  
ESCALA 1/50 23 - PE

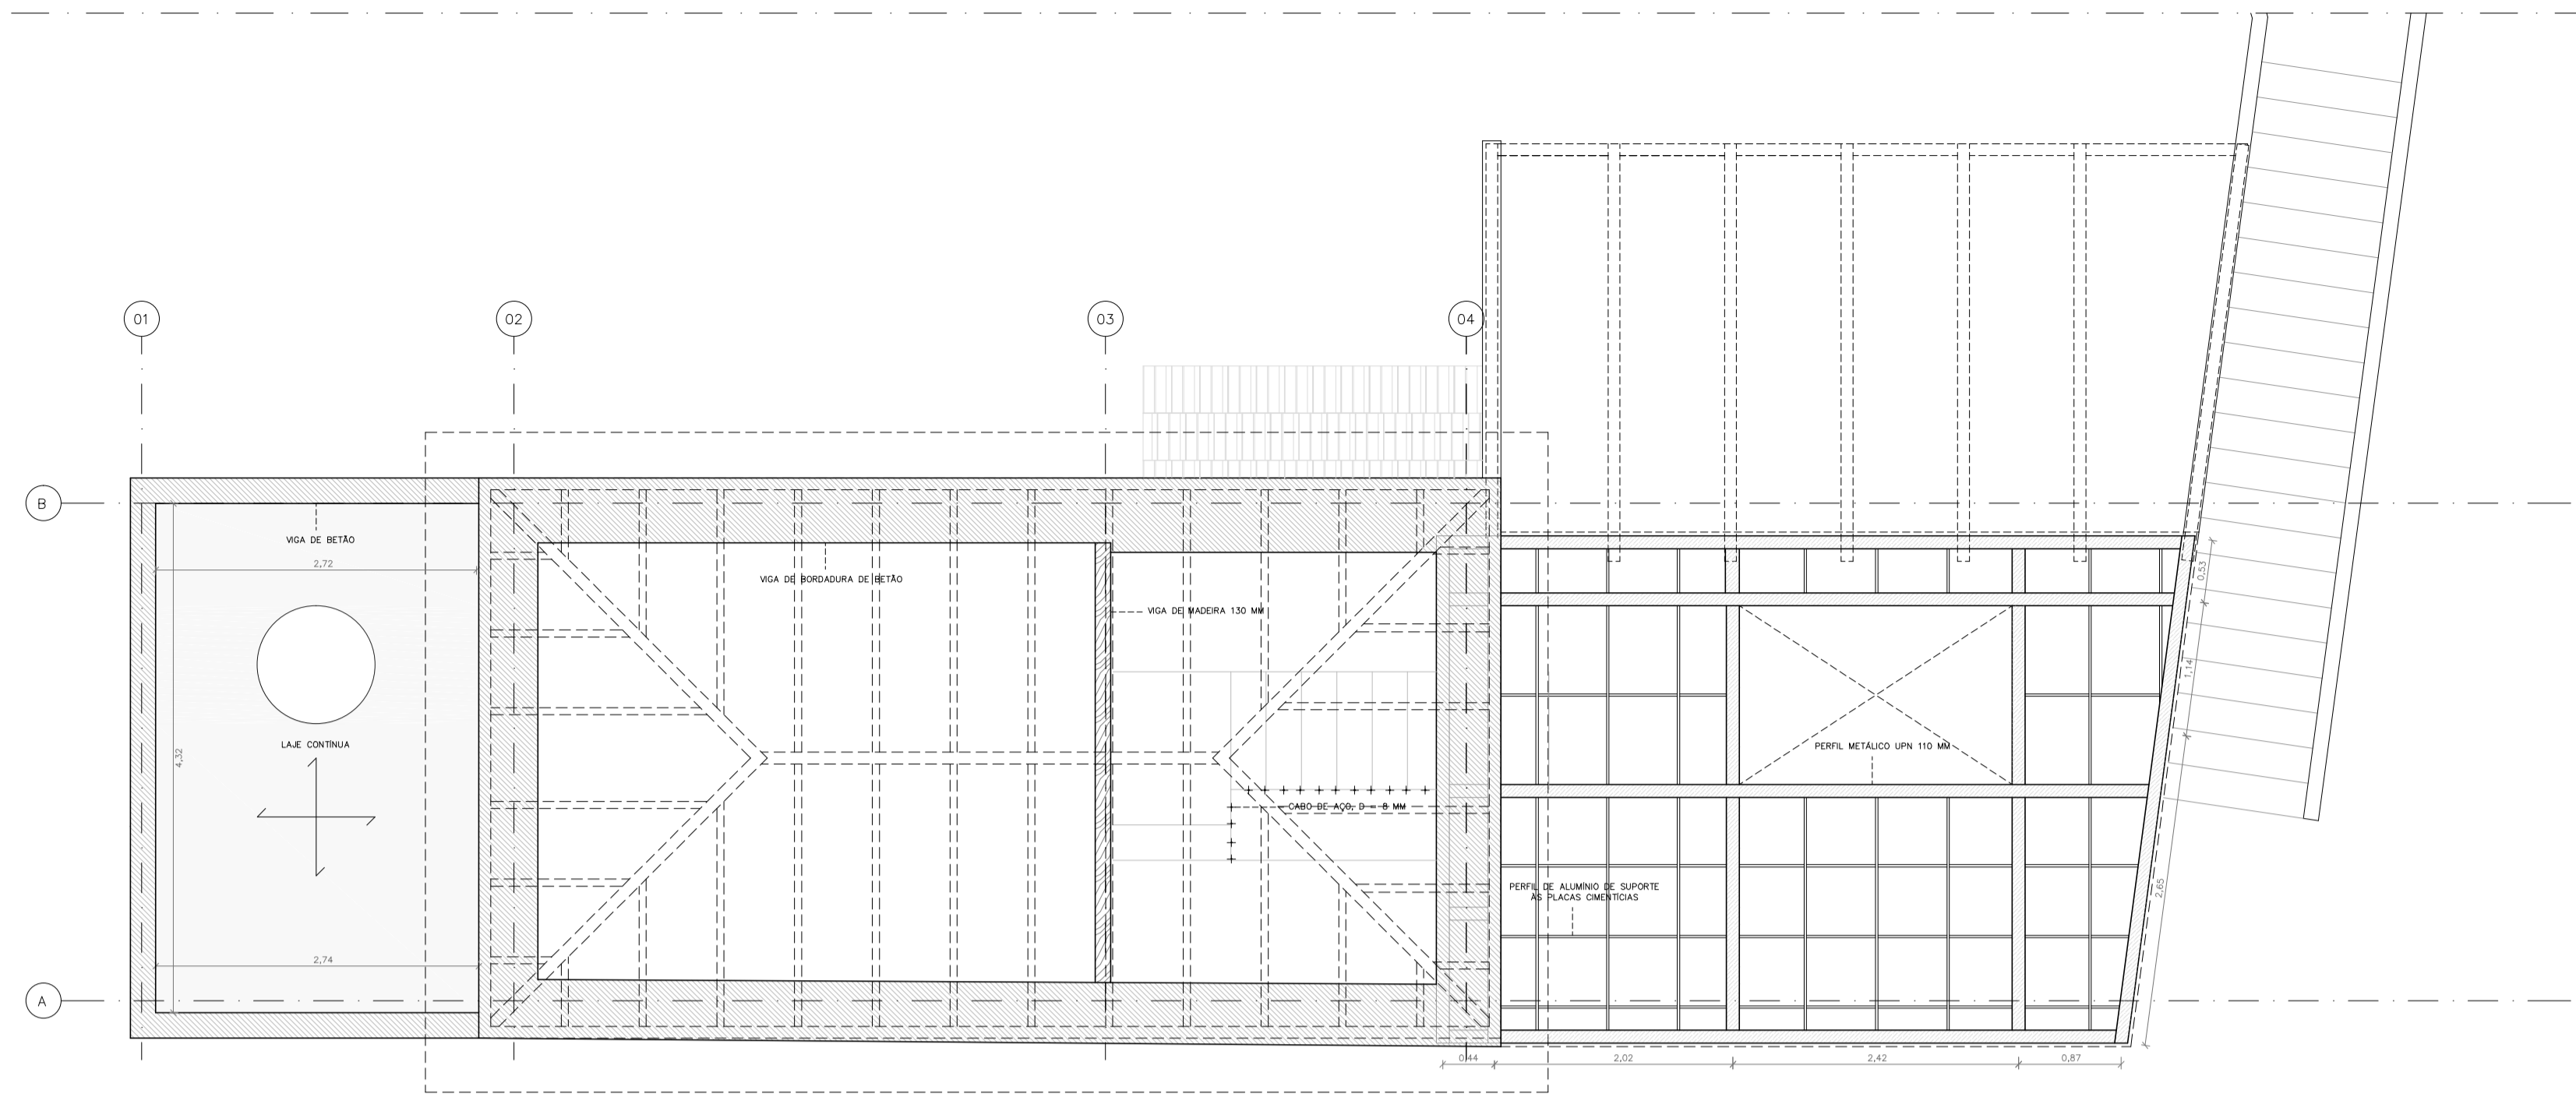
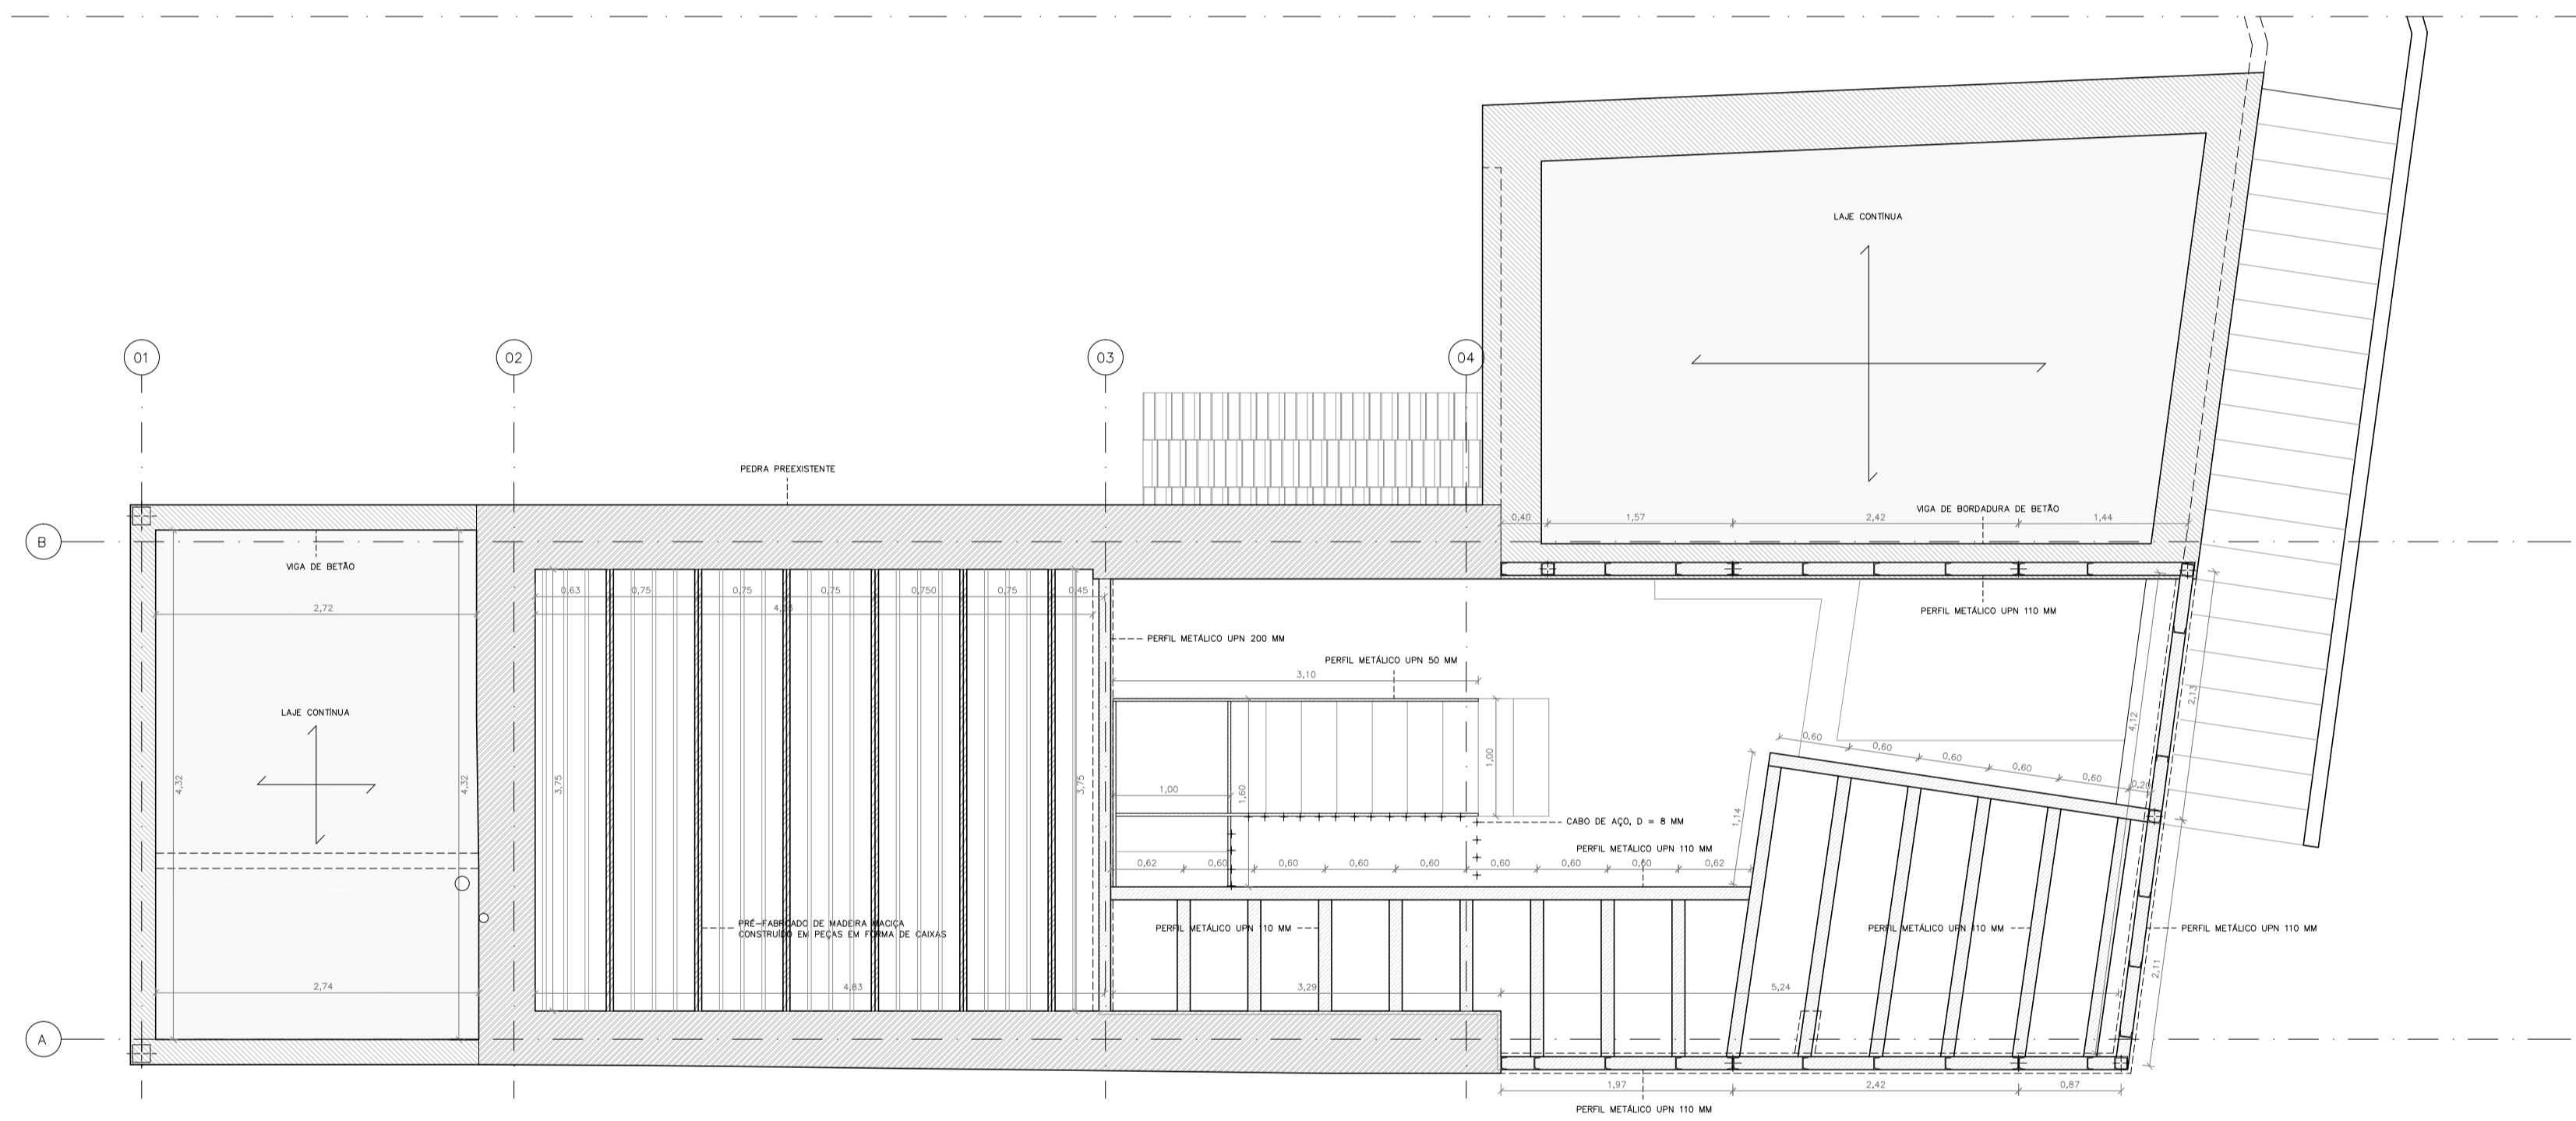
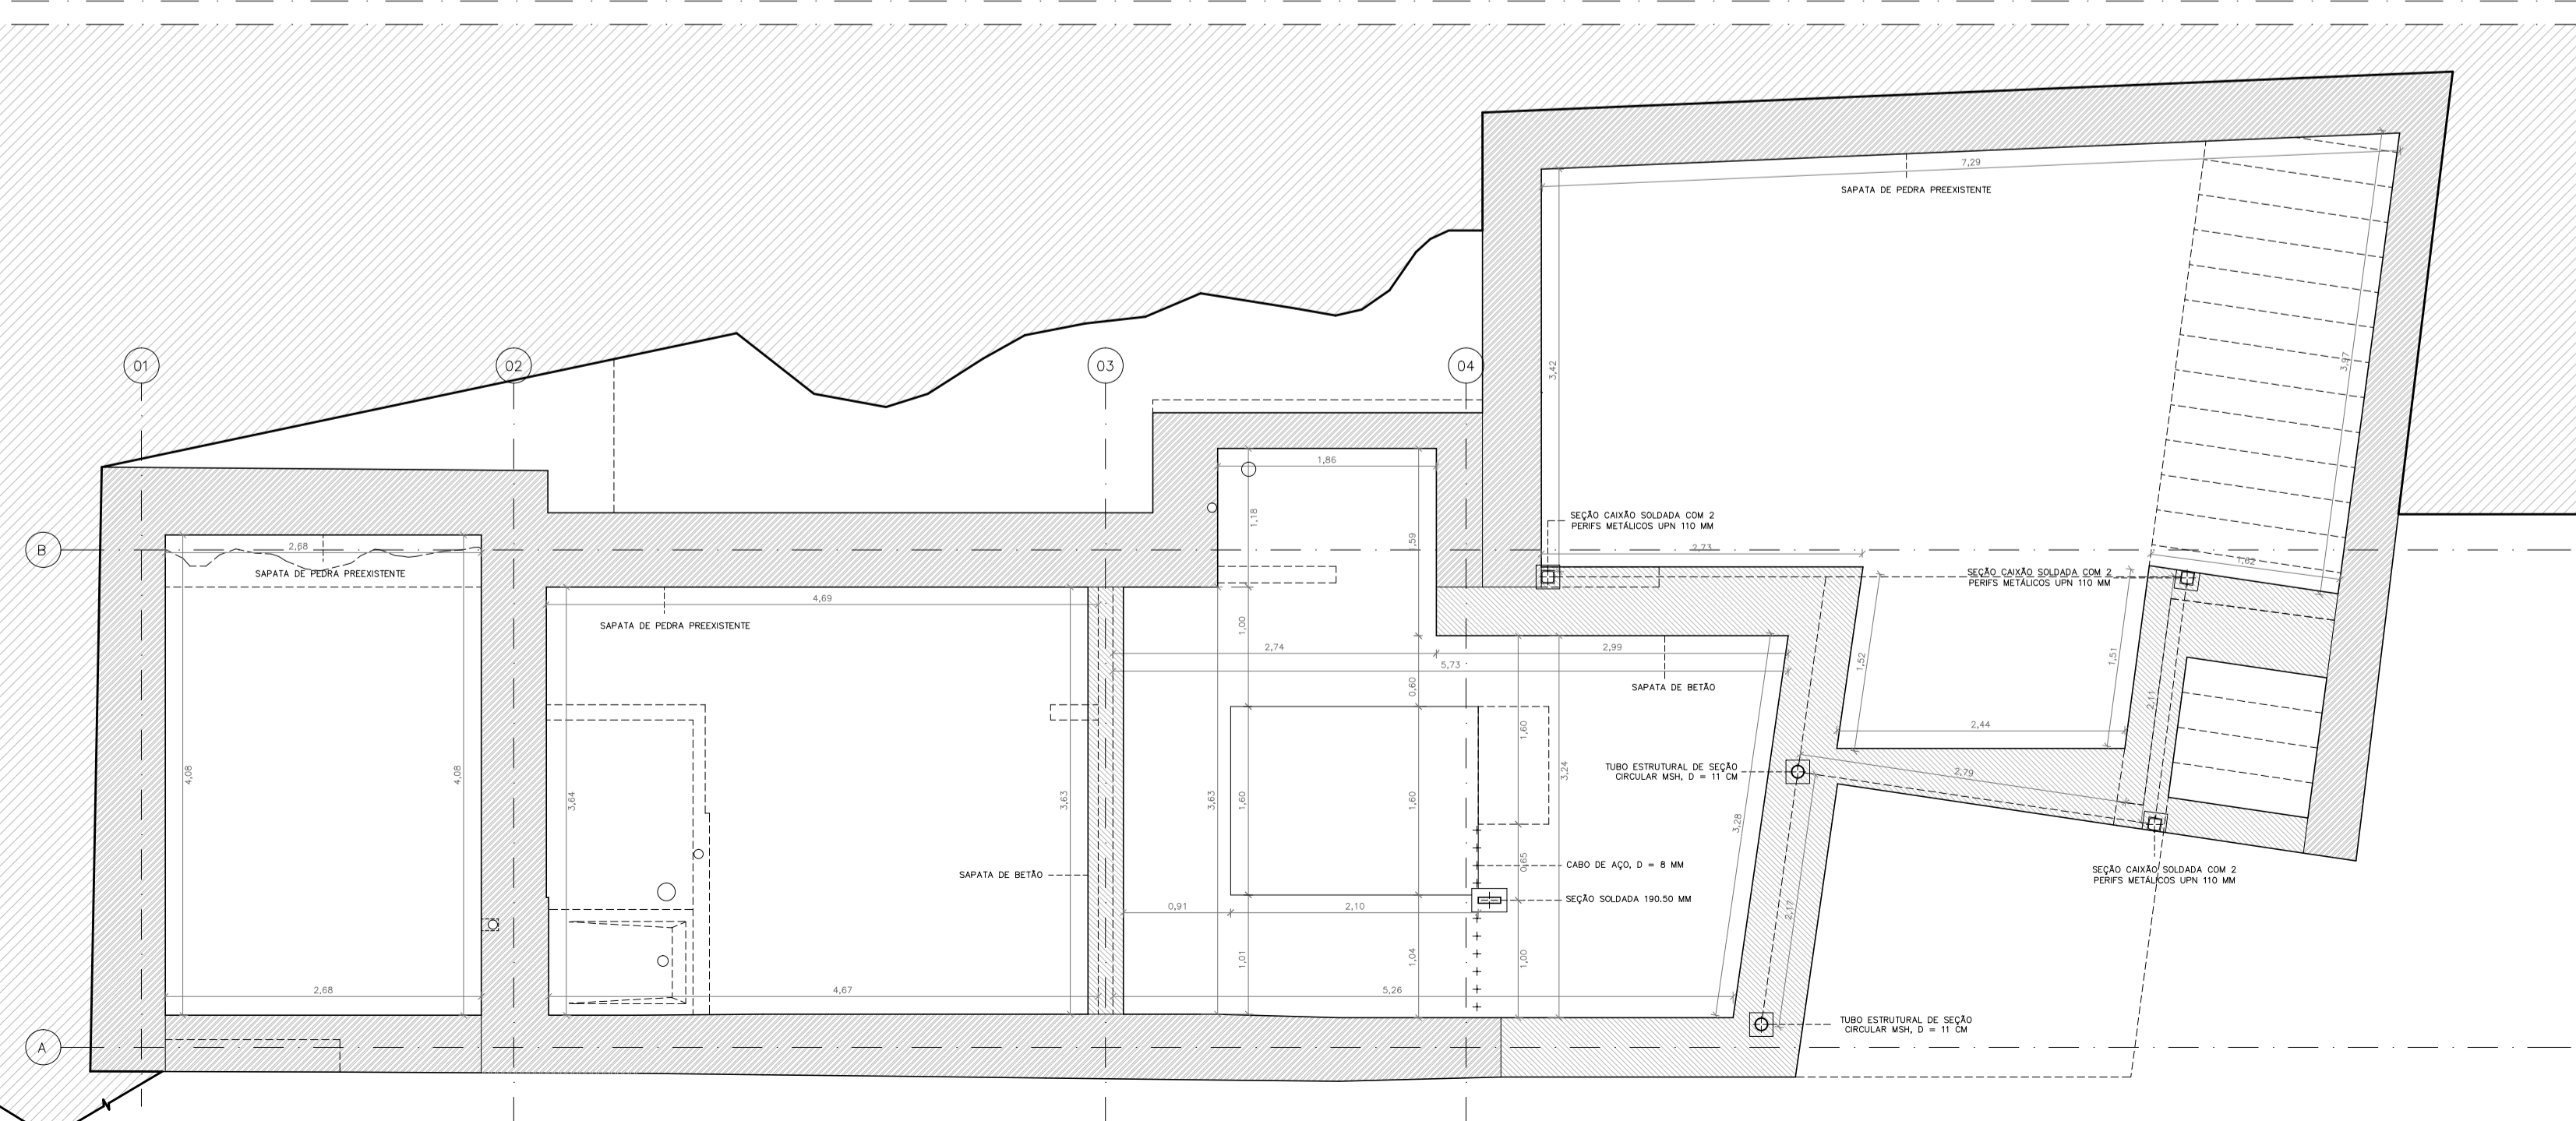
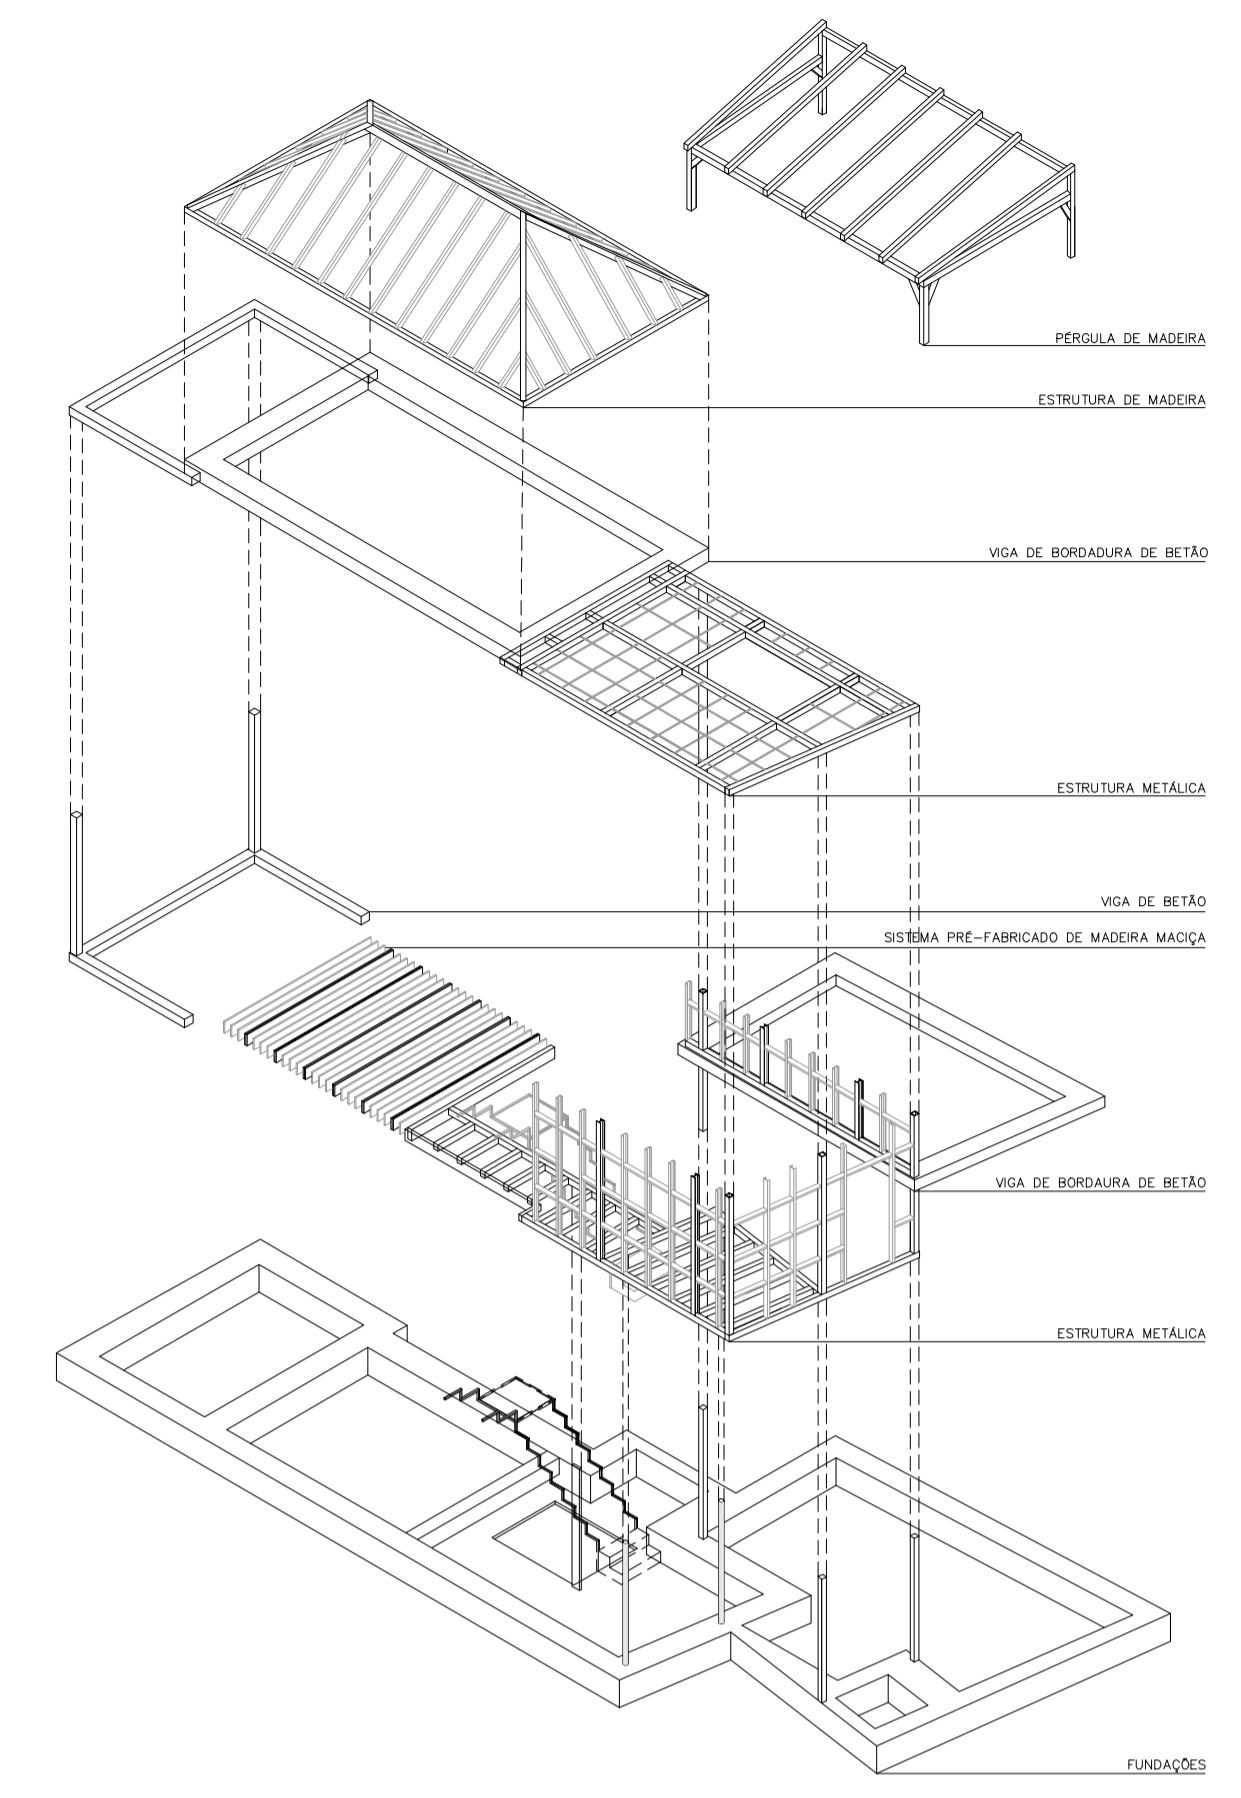
- ALVENARIA DE PEDRA APARELHADA PREEXISTENTE
- BETÃO
- PERFIL METÁLICO
- MADEIRA
