UNIVERSIDADE DA BEIRA INTERIOR
Faculdade de Engenharia

Proposta de Reabilitação para a Antiga Sede do Orfeão de Viseu

Dissertação para obtenção do Grau de Mestre em
Arquitetura
(2º ciclo de estudos)

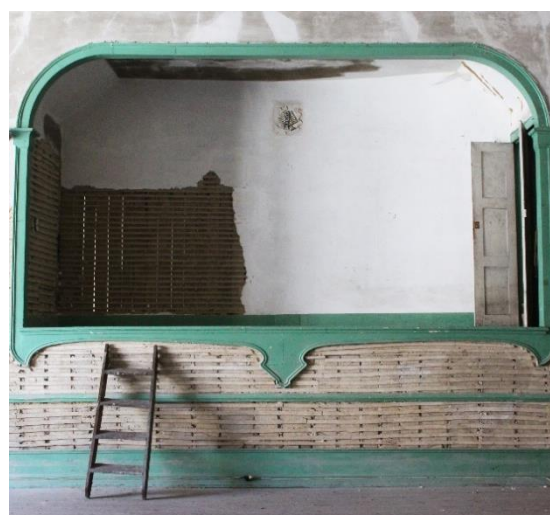
Piso	Divisão	Patologias Verificadas	Causas Possíveis
1	Sala de espetáculo 1	Humidade; Apodrecimento da estrutura de madeira da cobertura; Instabilidade da estrutura da laje e da cobertura; Descasque do reboco das paredes; Exposição e destruição do tabique das paredes; Conforto térmico e acústico deficiente	Mau isolamento térmico e acústico da divisão; Degradação dos componentes isolantes; Envelhecimento dos materiais; Fissuração ou perda de telhas na cobertura

Imagem 96 - Patologias verificadas ao nível das paredes
