## FICHA DE RESULTADOS DA INSPECÇÃO E DIAGNÓSTICO - 2002

CÓDIGO DE IDENT. : 1 RCp

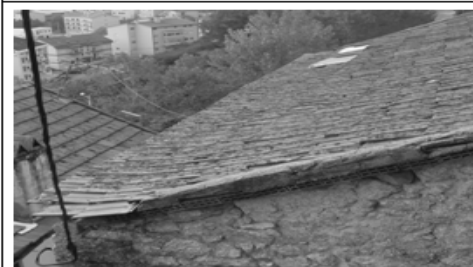
**CÓDIGO DE IDENT. : 4 RCp**

F26-Extracção de fumos e gases inexistentes

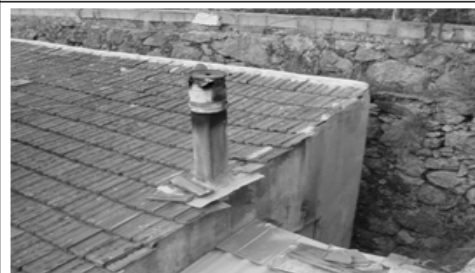
CÓDIGO DE IDENT. : 5 RCp

F26-Extracção de fumos e gases inexistentes

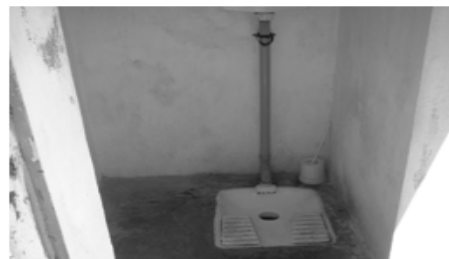
**CÓDIGO DE IDENT. : 9 RCp**

F26-Extracção de fumos e gases inexistentes

F23-Criar instalação sanitária  
F27-Instalar redes prediais de abastecimento de águas e drenagem de esgotos

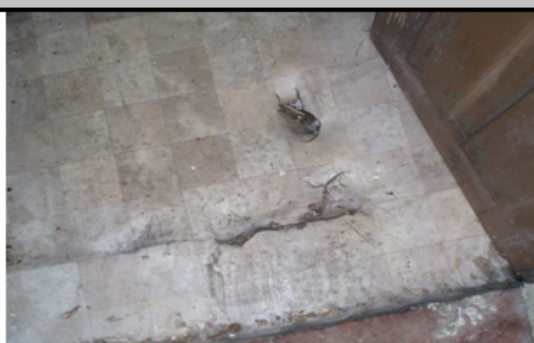
**CÓDIGO DE IDENT. : 9 RCP**

F26-Extracção de fumos e gases inexistentes

F23-Criar instalação sanitária
