**UNIVERSIDADE DA BEIRA INTERIOR**  
Engenharia

**TIC na reavaliação das casas avieiras de Caneiras:  
Estado de conservação e matriz arquitetónica  
(Versão final após defesa)**

Dissertação para obtenção do Grau de Mestre em  
**Engenharia Civil**  
(ciclo de estudos integrado)

**Covilhã, dezembro de 2016**

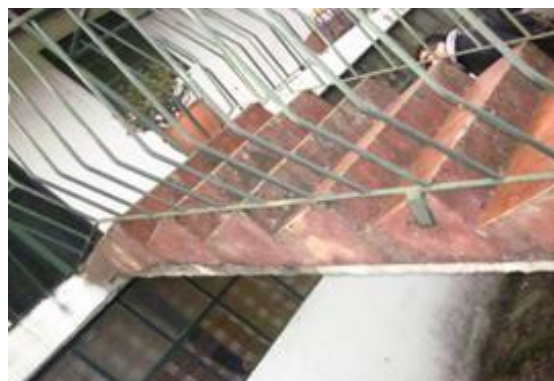
b

Ainda que apresente condições bastante adequadas no geral, na casa n.º 19, as escadas não exibem segurança, falta o corrimão e apresenta uma degradação biológica da madeira classificados como “grave” quanto a sua situação estrutural. O mesmo acontece com a casa n.º 32 onde a degradação estrutural das escadas de alvenaria é “grave”. Estas apresentam fissuras e desagregação do reboco com a armadura já visível (ver figuras 47 a 49).

Figura 47 - Palafitas n.º. 19 (a) e n.º. 32 (b) com necessidade de intervenção de nível 1 (EA5) em 2016.

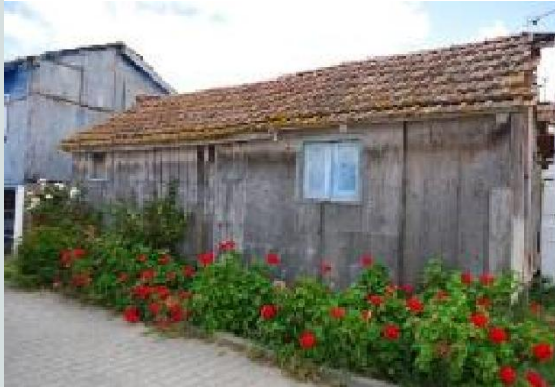
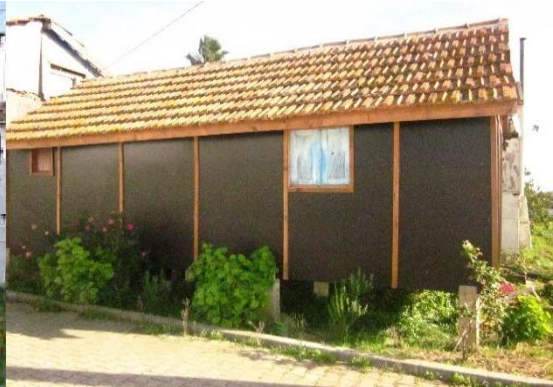
- Matriz arquitetónica: manteve

EC nível: Mau

EC nível: Médio

MA nível: Próximo

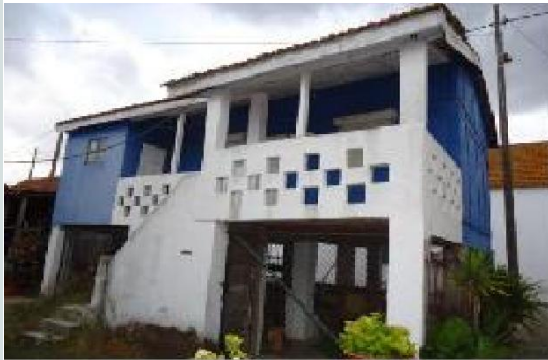
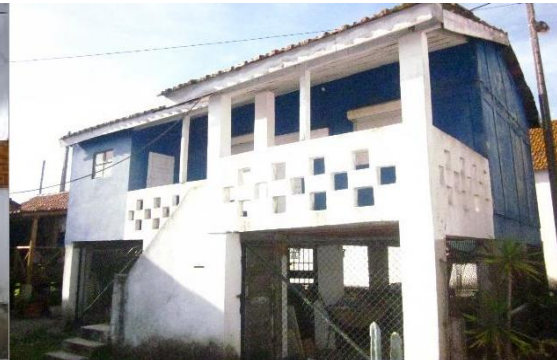
EC nível: Médio

EC nível: Mau

MA nível: Próximo

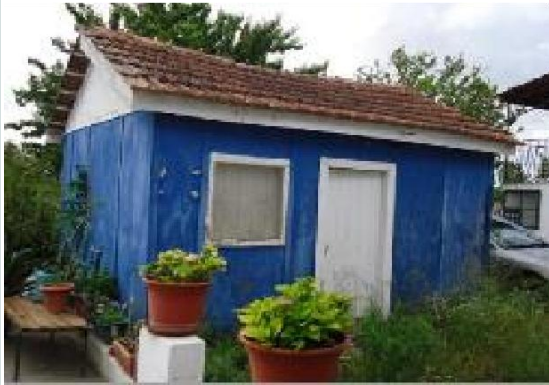
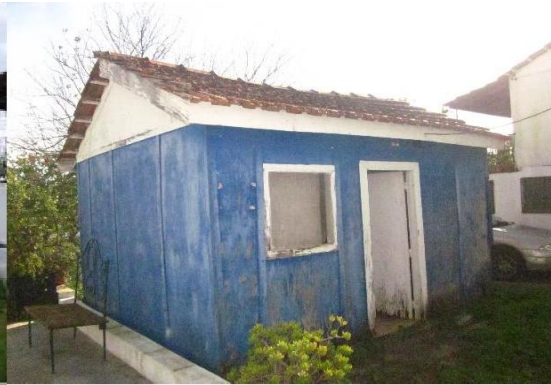
• Matriz arquitetónica: manteve

EC nível: Mau

EC nível: Muito Mau

MA nível: Matriz

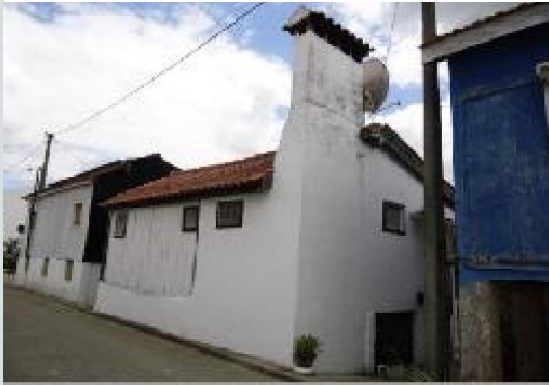
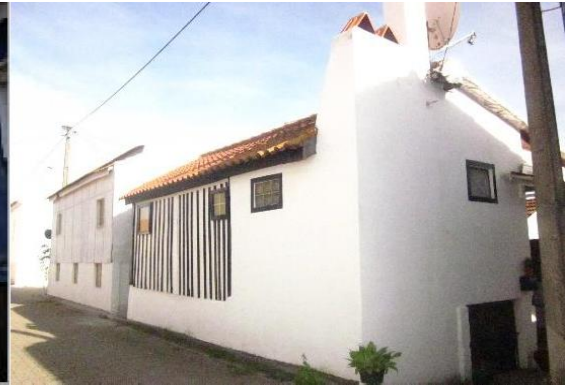
EC nível: Bom

MA nível: Pouco Próximo

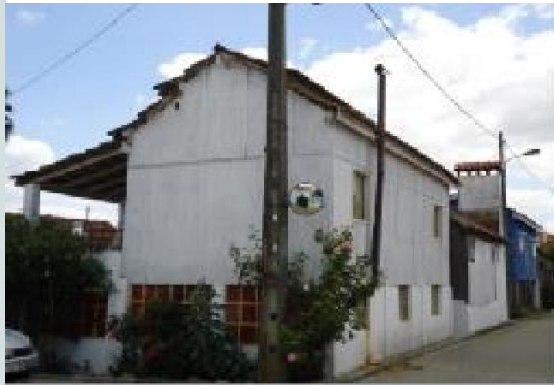
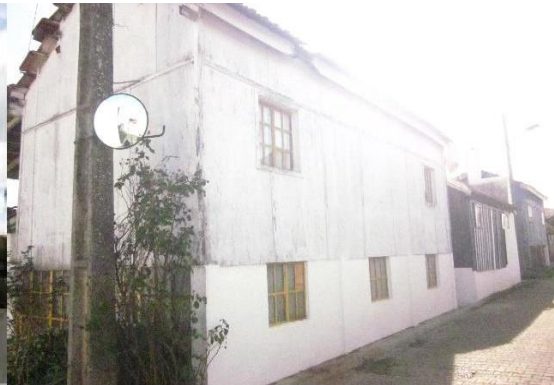
EC nível: Bom

EC nível: Médio

MA nível: Próximo

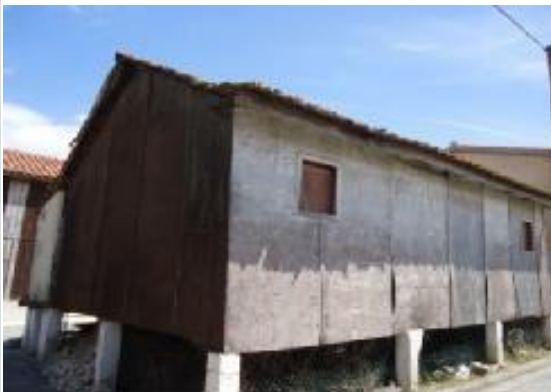
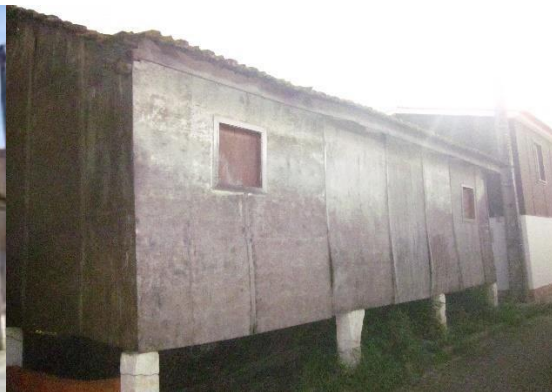
EC nível: Mau

EC nível: Médio

MA nível: Próximo

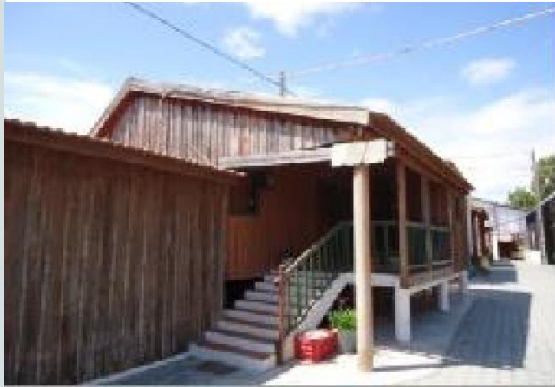
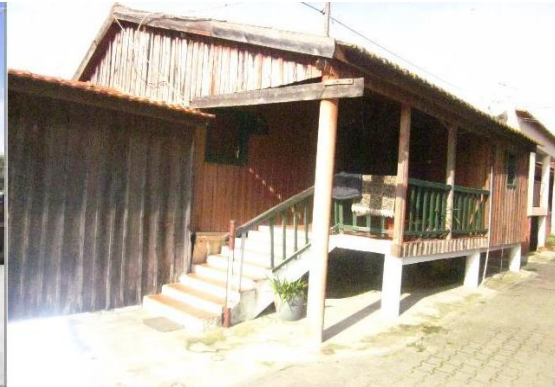
EC nível: Bom

MA nível: Próximo

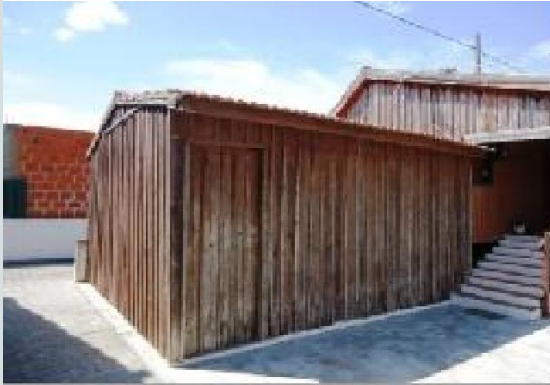
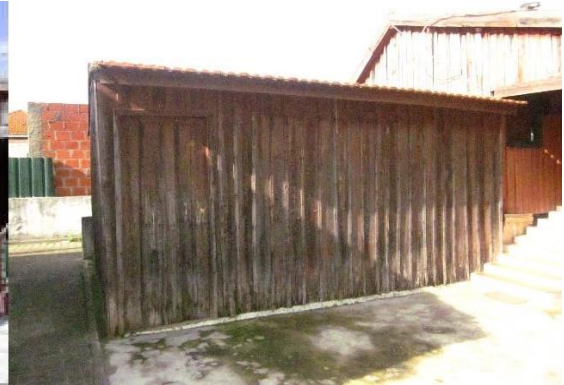
- Estado de conservação: manteve
- Matriz arquitetónica: manteve

EC nível: Médio

MA nível: Matriz

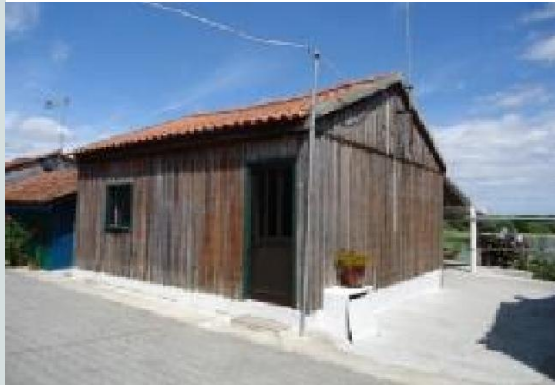
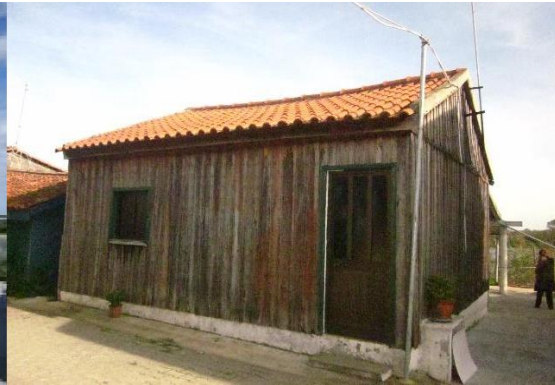
EC nível: Bom

MA nível: Pouco Próximo

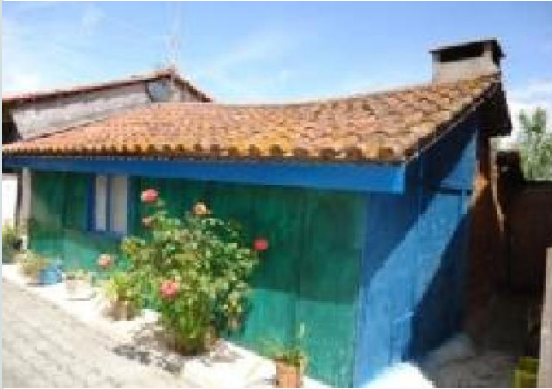
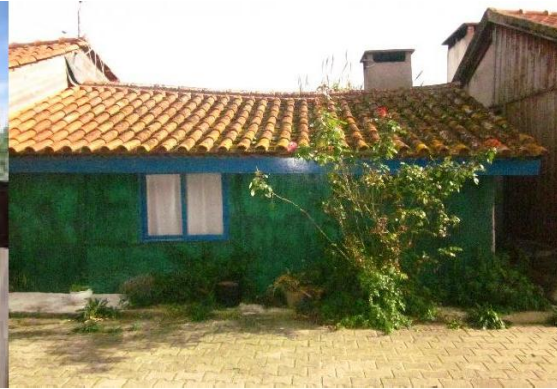
EC nível: Médio

EC nível: Mau

MA nível: Próximo

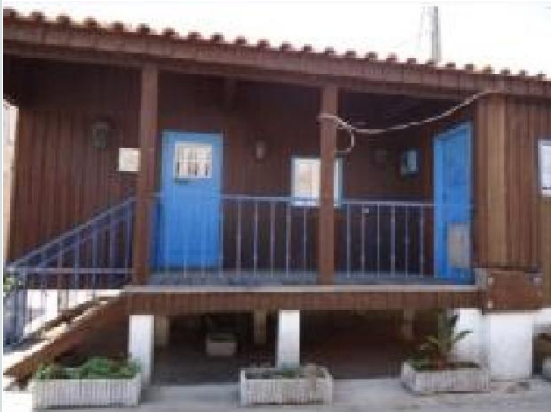
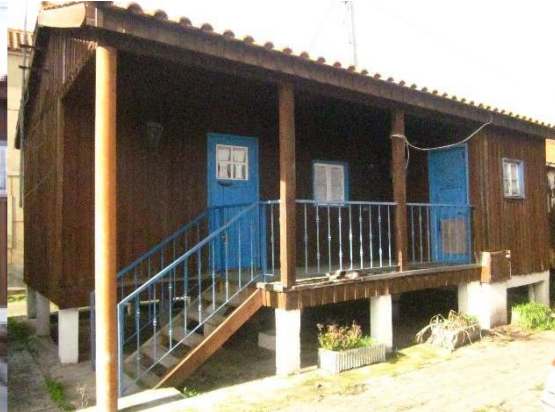
EC nível: Bom

MA nível: Próximo

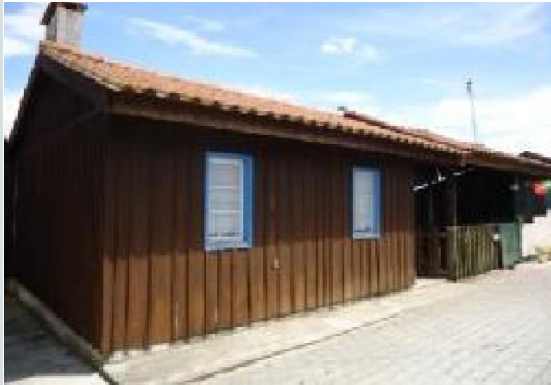
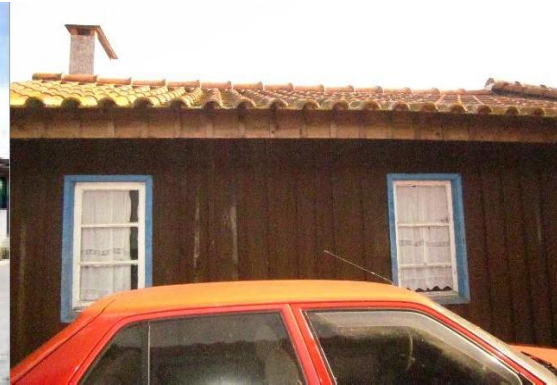
• Matriz arquitetónica: manteve

EC nível: Bom

MA nível: Próximo

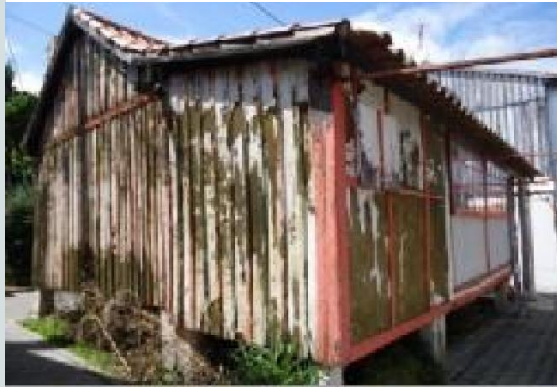
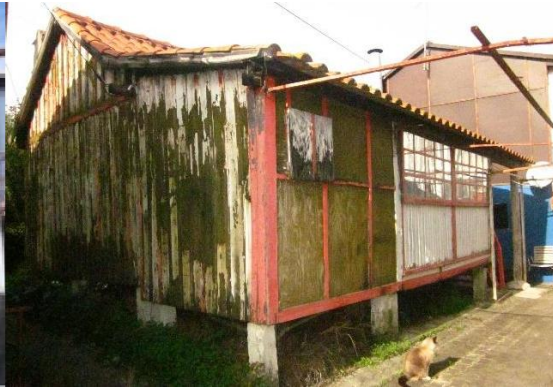
EC nível: Médio

EC nível: Mau

MA nível: Próximo

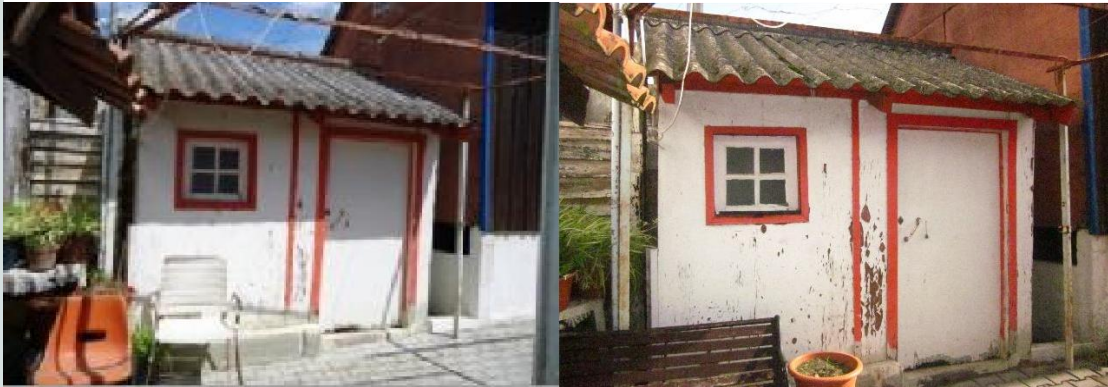
EC nível: Bom

EC nível: Médio

MA nível: Matriz

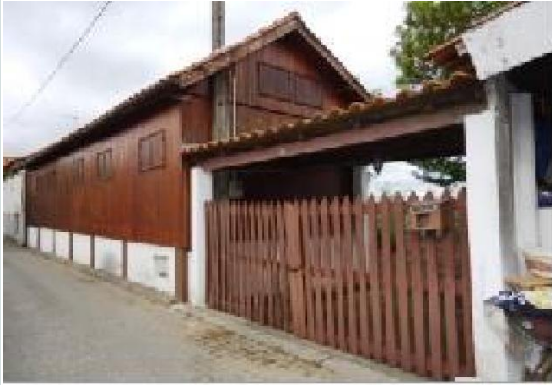
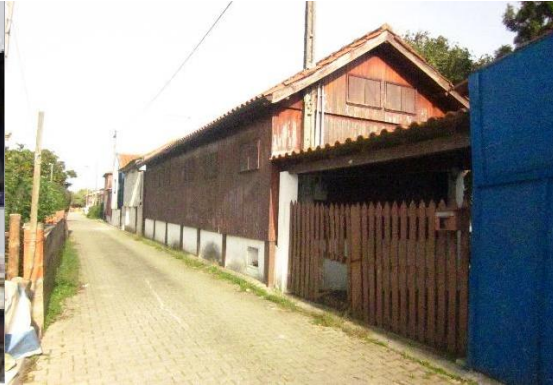
EC nível: Bom

MA nível: Próximo

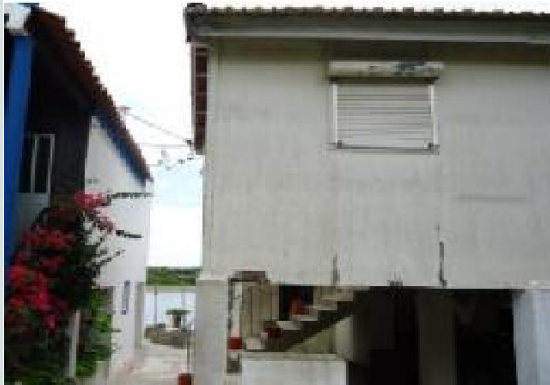
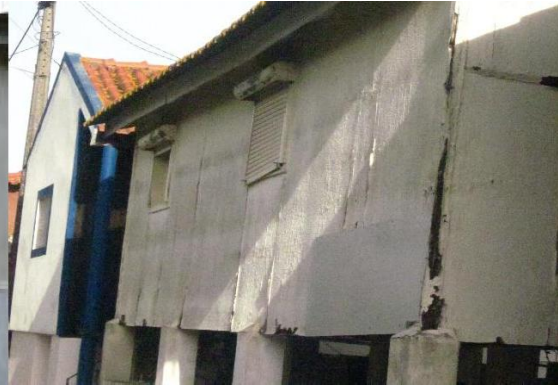
EC nível: Médio

MA nível: Próximo

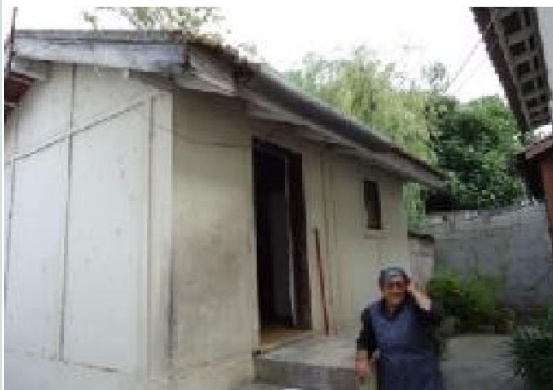
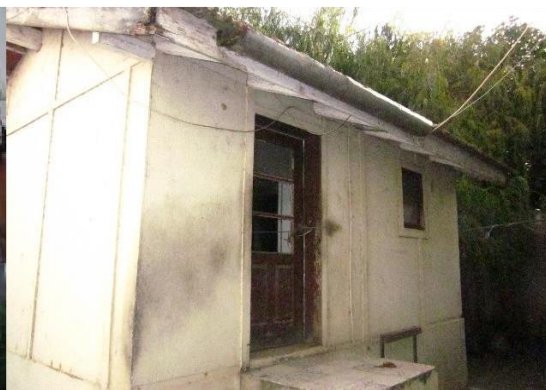
EC nível: Médio

MA nível: Próximo

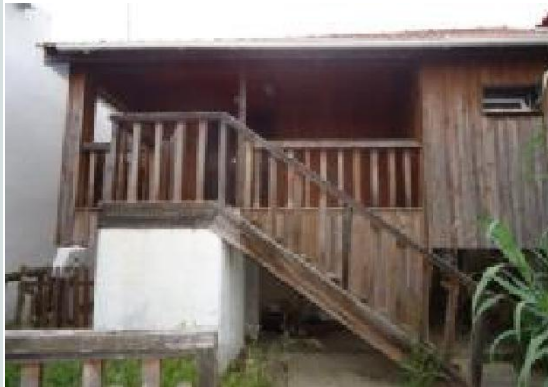
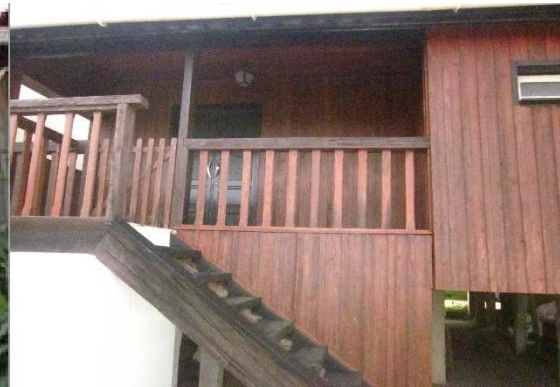
EC nível: Médio

MA nível: Próximo

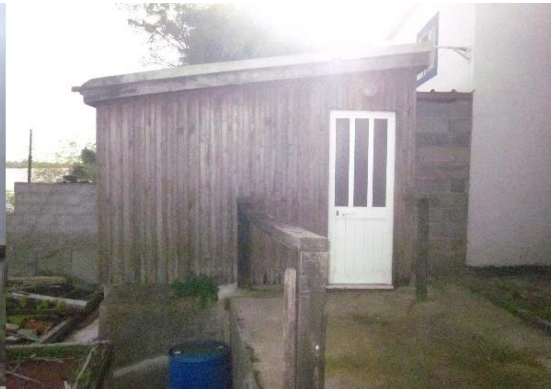
2016

EC nível: Médio

MA nível: Próximo

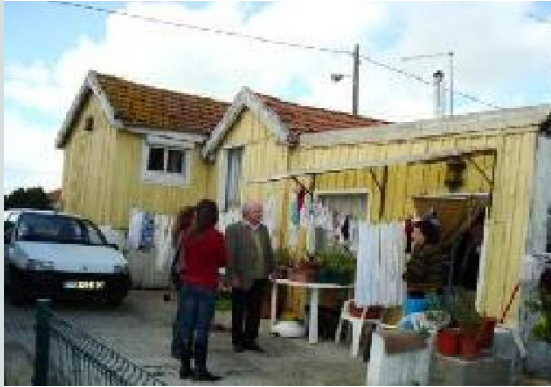
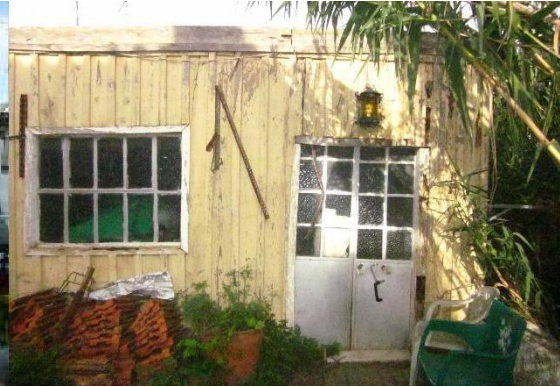
EC nível: Mau

MA nível: Pouco Próximo

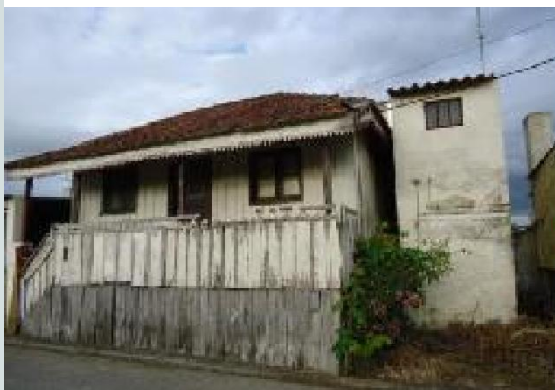
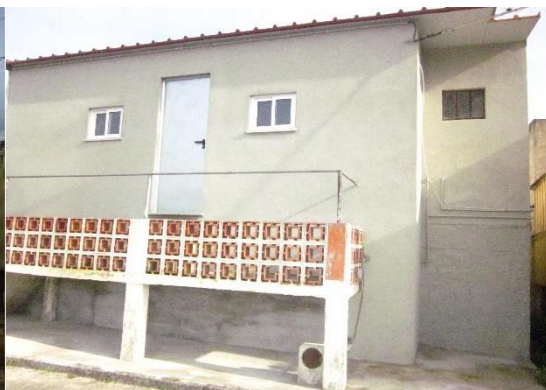
EC nível: Bom

EC nível: Muito Bom

MA nível: Pouco Próximo

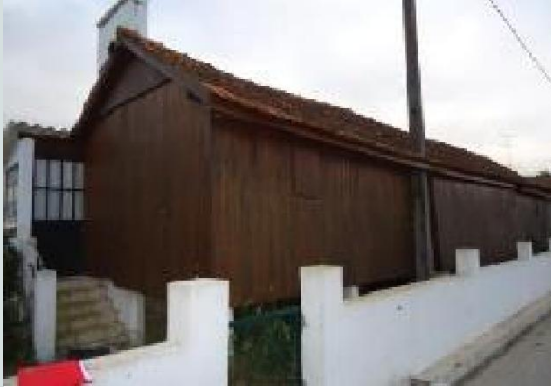
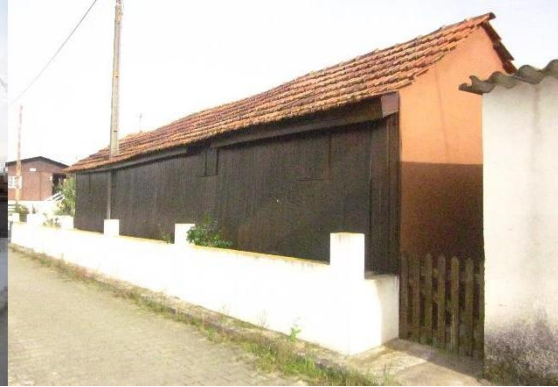
EC nível: Bom

EC nível: Médio

MA nível: Pouco Próximo

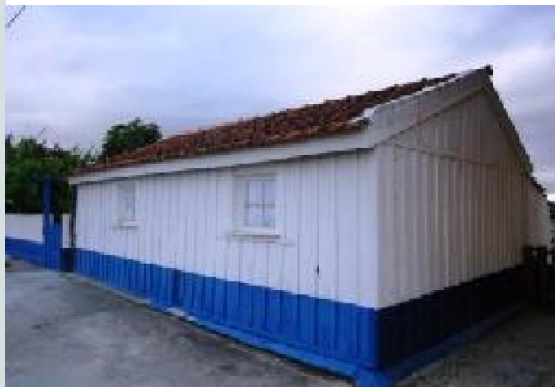
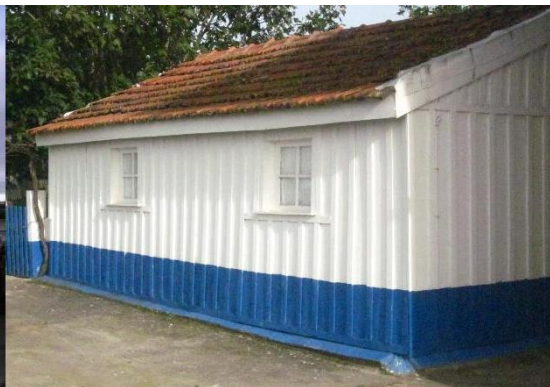
EC nível: Médio

MA nível: Próximo

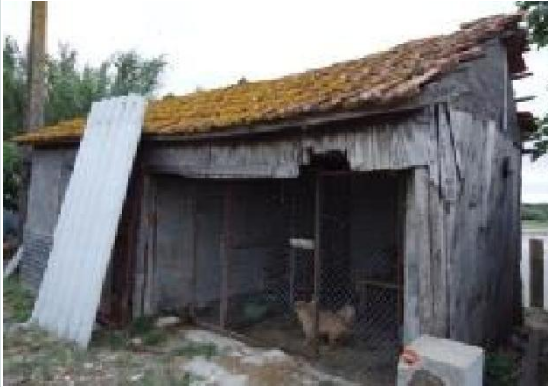
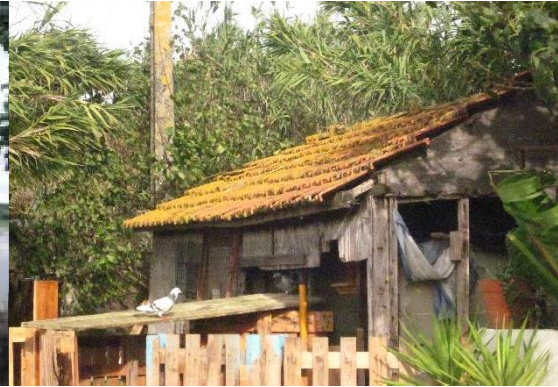
EC nível: Muito Mau

MA nível: Matriz

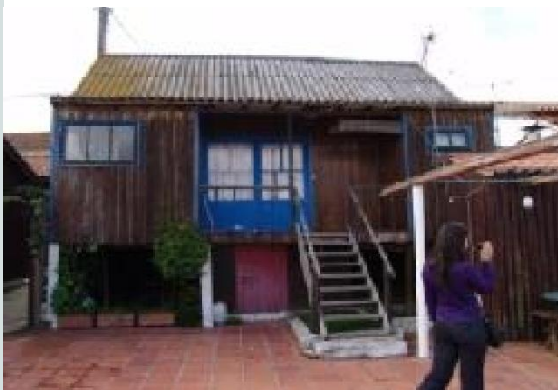
2014

EC nível: Bom

MA nível: Próximo

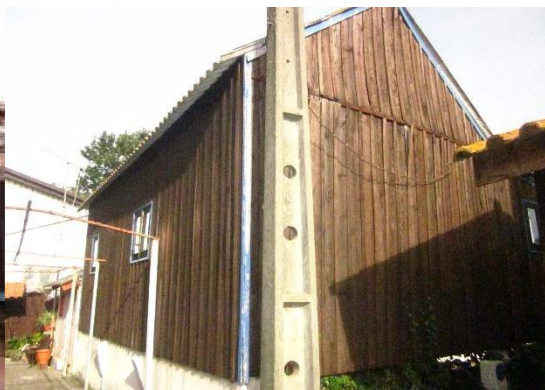
2016

EC nível: Bom

MA nível: Próximo

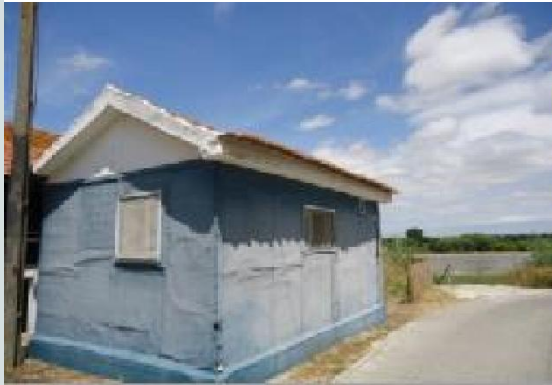
2014

EC nível: Médio

MA nível: Próximo

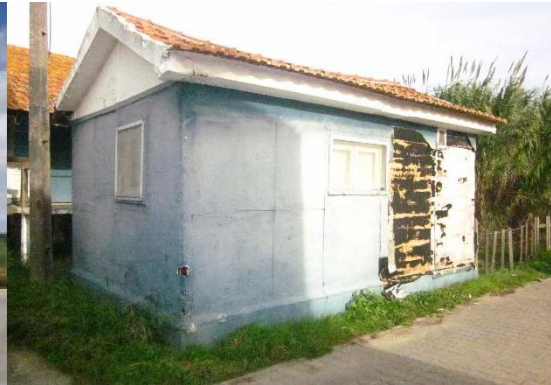
2016

EC nível: Mau

MA nível: Próximo

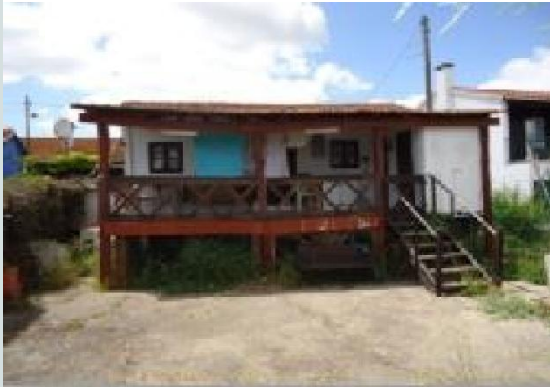
2014

EC nível: Médio

MA nível: Próximo

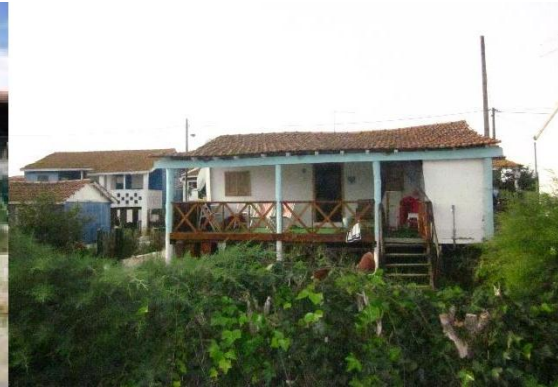
2016

EC nível: Médio

MA nível: Próximo

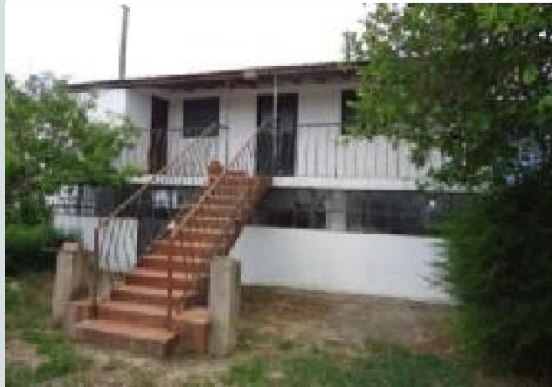
2014

EC nível: Médio

MA nível: Pouco Próximo

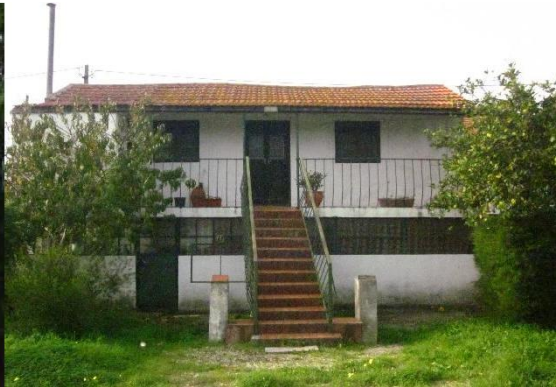
2016

EC nível: Médio

MA nível: Pouco Próximo

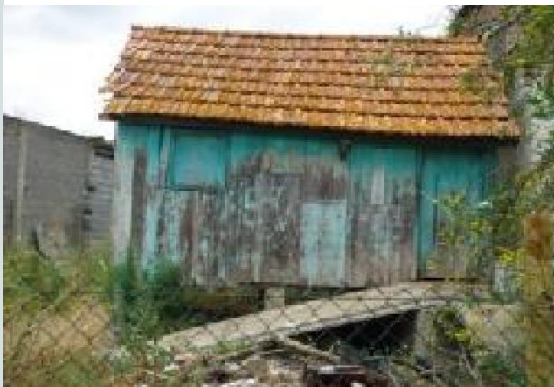
2014

EC nível: Mau

MA nível: Próximo

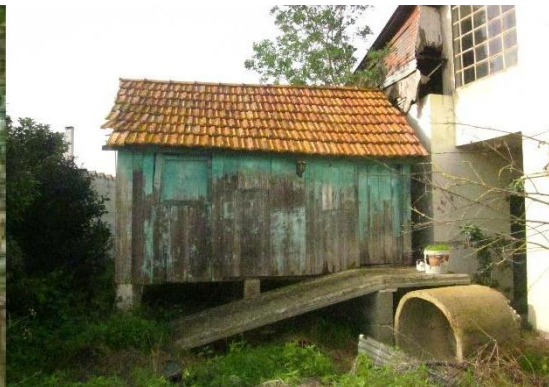
2016

EC nível: Mau

MA nível: Próximo

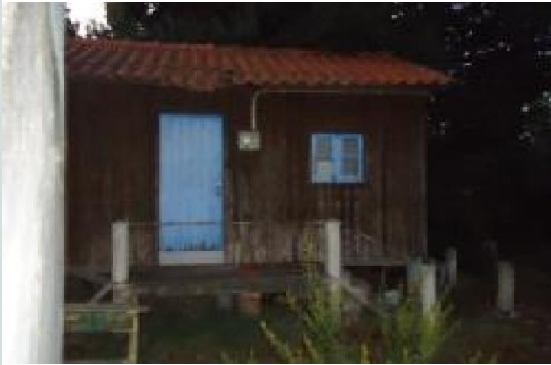
2014

EC nível: Médio

MA nível: Próximo

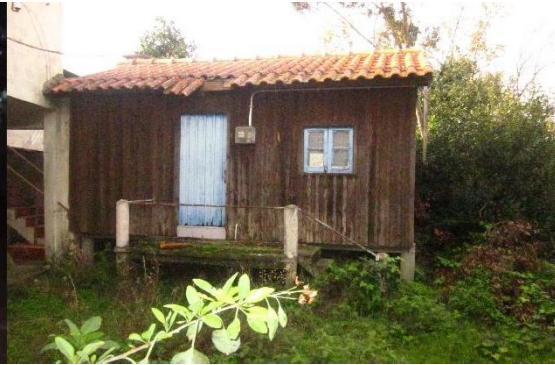
2016

EC nível: Médio

MA nível: Próximo
